# Tilstandsrapport

📍 Stølsberg 22, 5570 AKSDAL

# gnr. 72, bnr. 155, snr. 1

## SELVEIERLEILIGHET (TERRASSEHUS)

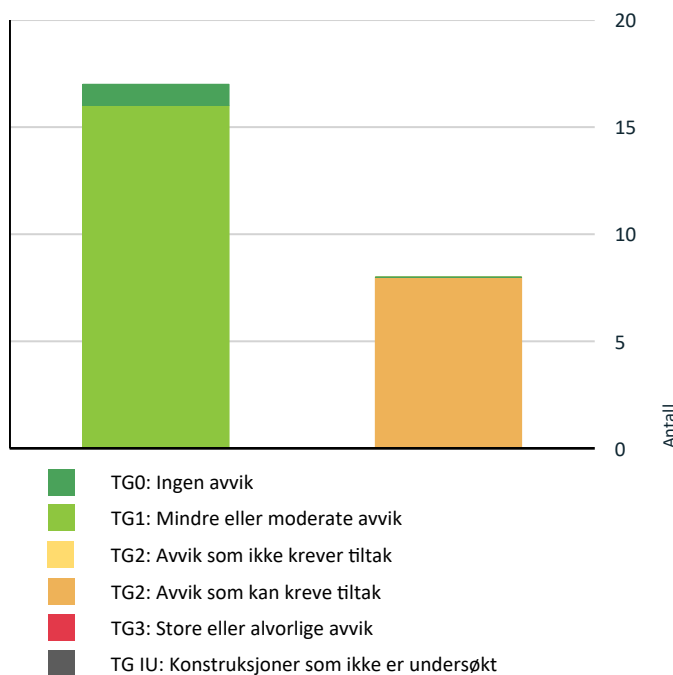
## Fordeling av tilstandsgrader

Vil du vite mer om tilstandsgrader? Se side 4.
