# Tilstandsrapport

Enebolig

Stodvegen 903, 7717 STEINKJER

gnr. 339, bnr. 11

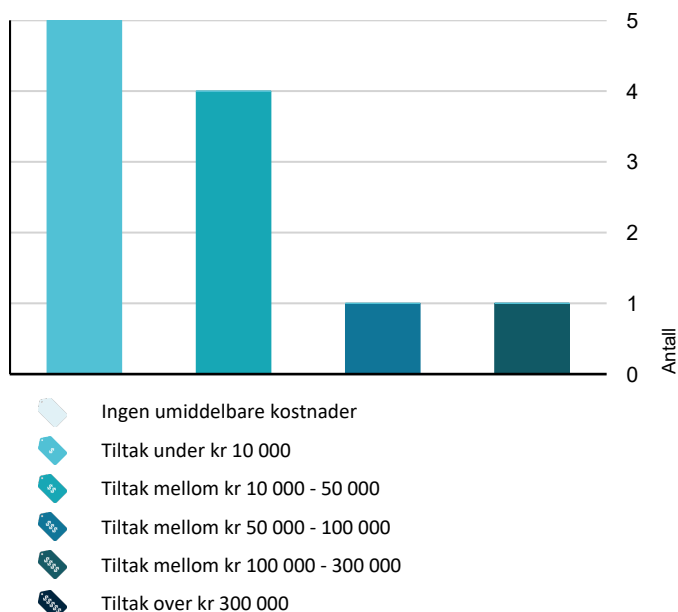
## Anslag på utbedringskostnad

Hva er anslag på utbedringskostnad? Se side 4.

Hva det vil koste å utbedre rom eller bygningsdeler, er et forsiktig anslag basert på nåværende kvalitet, registrert avvik og angitte tiltak i rapporten. Anslaget er gitt på generelt grunnlag og må ikke forveksles med et pristilbud fra en håndverker. Det kan foreligge avvik og tiltak som ikke kommer frem av rapporten. Utbedringskostnad avhenger blant annet av personlige valg av og markedspris på materialer og tjenesteyter.
