Tilstandsrapport

Enebolig

Strandvegen 18 , 7760 SNÅSA

Befaringsdato: 12.05.2026

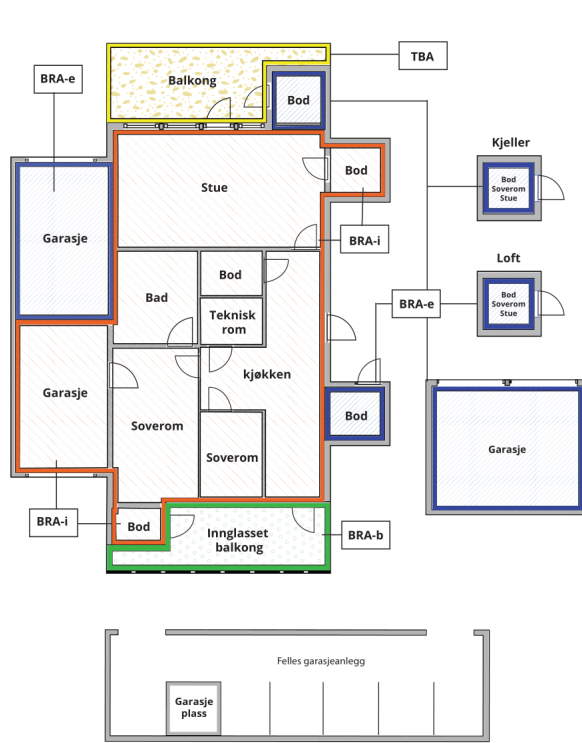
BRA = BRA-i + BRA-e + BRA-b

Bruksarealet for bygningen er bruttoarealet minus arealet som optas av yttervegger.

Internt bruksareal (BRA-i)	Arealet innenfor boenheten(e)
Eksternt bruksareal (BRA-e)	Arealet av alle rom utenfor boenheten(e) og som tilhører denne, slik som for eksempel boden
Innglasset balkong mv (BRA-b)	Arealet av innglasset balkong, veranda eller altan når denne er tilknyttet boenheten(e)
Terrasse- og balkongareal (TBA)	Arealet av terrasser, åpne balkonger og åpen altan tilknyttet boenheten(e)

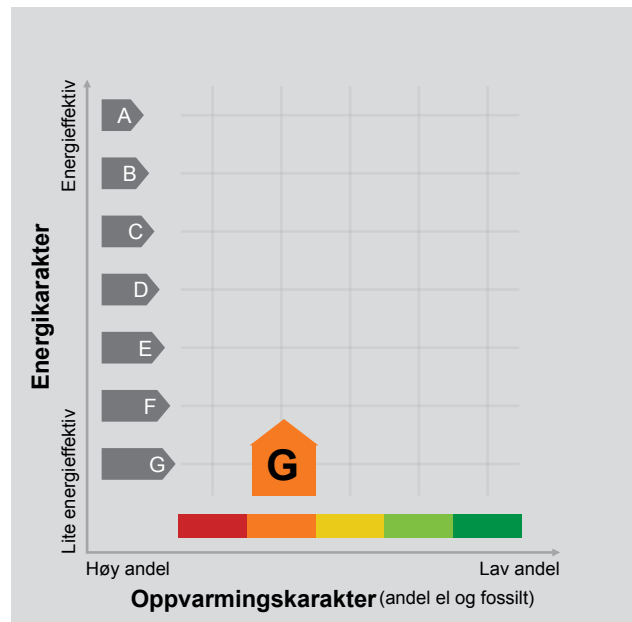
Energimerket angir boligens energistandard. Energimerket består av en energikarakter og en oppvarmingskarakter, se i figuren. Energimerket symboliseres med et hus, hvor fargen viser oppvarmingskarakter, og bokstaven viser energikarakter.

Energikarakteren angir hvor energieffektiv boligen er, inkludert oppvarmingsanlegget. Energikarakteren er beregnet ut fra den typiske energibruken for boligtypen. Beregningene er gjort ut fra normal bruk ved et gjennomsnittlig klima. Det er boligens energimessige standard og ikke bruken som bestemmer energikarakteren. A betyr at boligen er energieffektiv, mens G betyr at
