# Tilstandsrapport

Enebolig

Vaterlands gate 53, 3970 LANGESUND

Beskrevne bolig er en frittliggende bolig oppførtr ca 1890 med areal over to etasjer som idag inneholder 2 leiligheter med egen inngang. Nåværende eiere kjøpte boligen i 2013  
Grunnmur i betong og gråstein mur etablert på løsmasser.  
Yttervegger i tradisjonelt laftet tømmer og reisverk/bindingsverk teknet utvendig med liggende trepanel. Boligens vinduer består av to-lags isolerglass. Etasjeskiller i tradisjonelt tre bjelkelag. Plassbygget takstoler med sadlet takverk teknet med flat betong takstein. Takrenner i sink.  
Innvendige overflater består av laminat, belegg og parkett på gulvflater. Malt strie, malt plater og panel på veggflater. Takplater og malt panel i himling. Våtrom med belegg på gulvflater. Malt strie og våtromsplater på veggflater. Boligen har etablert pipe i teglstein tilkoblet ildsted i stue 2.etasje.

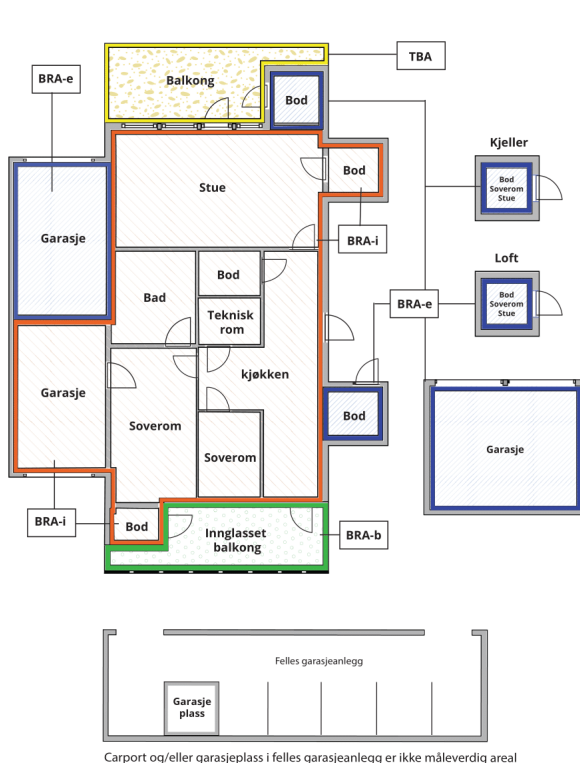
$$BRA = BRA-i + BRA-e + BRA-b$$

Bruksarealet for bygningen er bruttoarealet minus arealet som optas av yttervegger.
