# Tilstandsrapport

Boligbygg med flere boenheter

Gladengveien 10, 0661 OSLO

Oppdragsnr.: 14377-3448

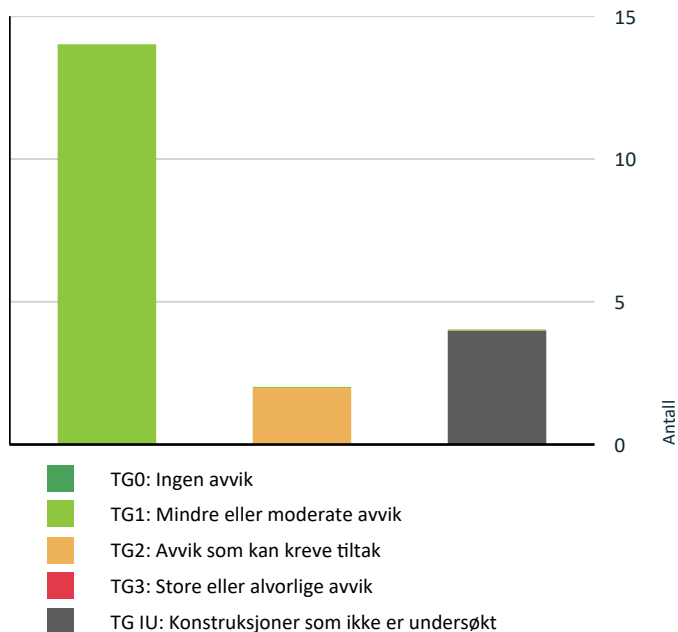
## Fordeling av tilstandsgrader

Vil du vite mer om tilstandsgrader? Se side 4.
