Dalmovegen 5, 7822 BANGSUND

**Bangsund - Skjernet beliggende  
enebolig på attraktiv tomt som  
grenser ned mot sjøen. 4 soverom.  
Romslig garasje.**

# Enebolig med 4 soverom 2 stk. garasjer Skjermet tomt som grenser ned til sjøen.

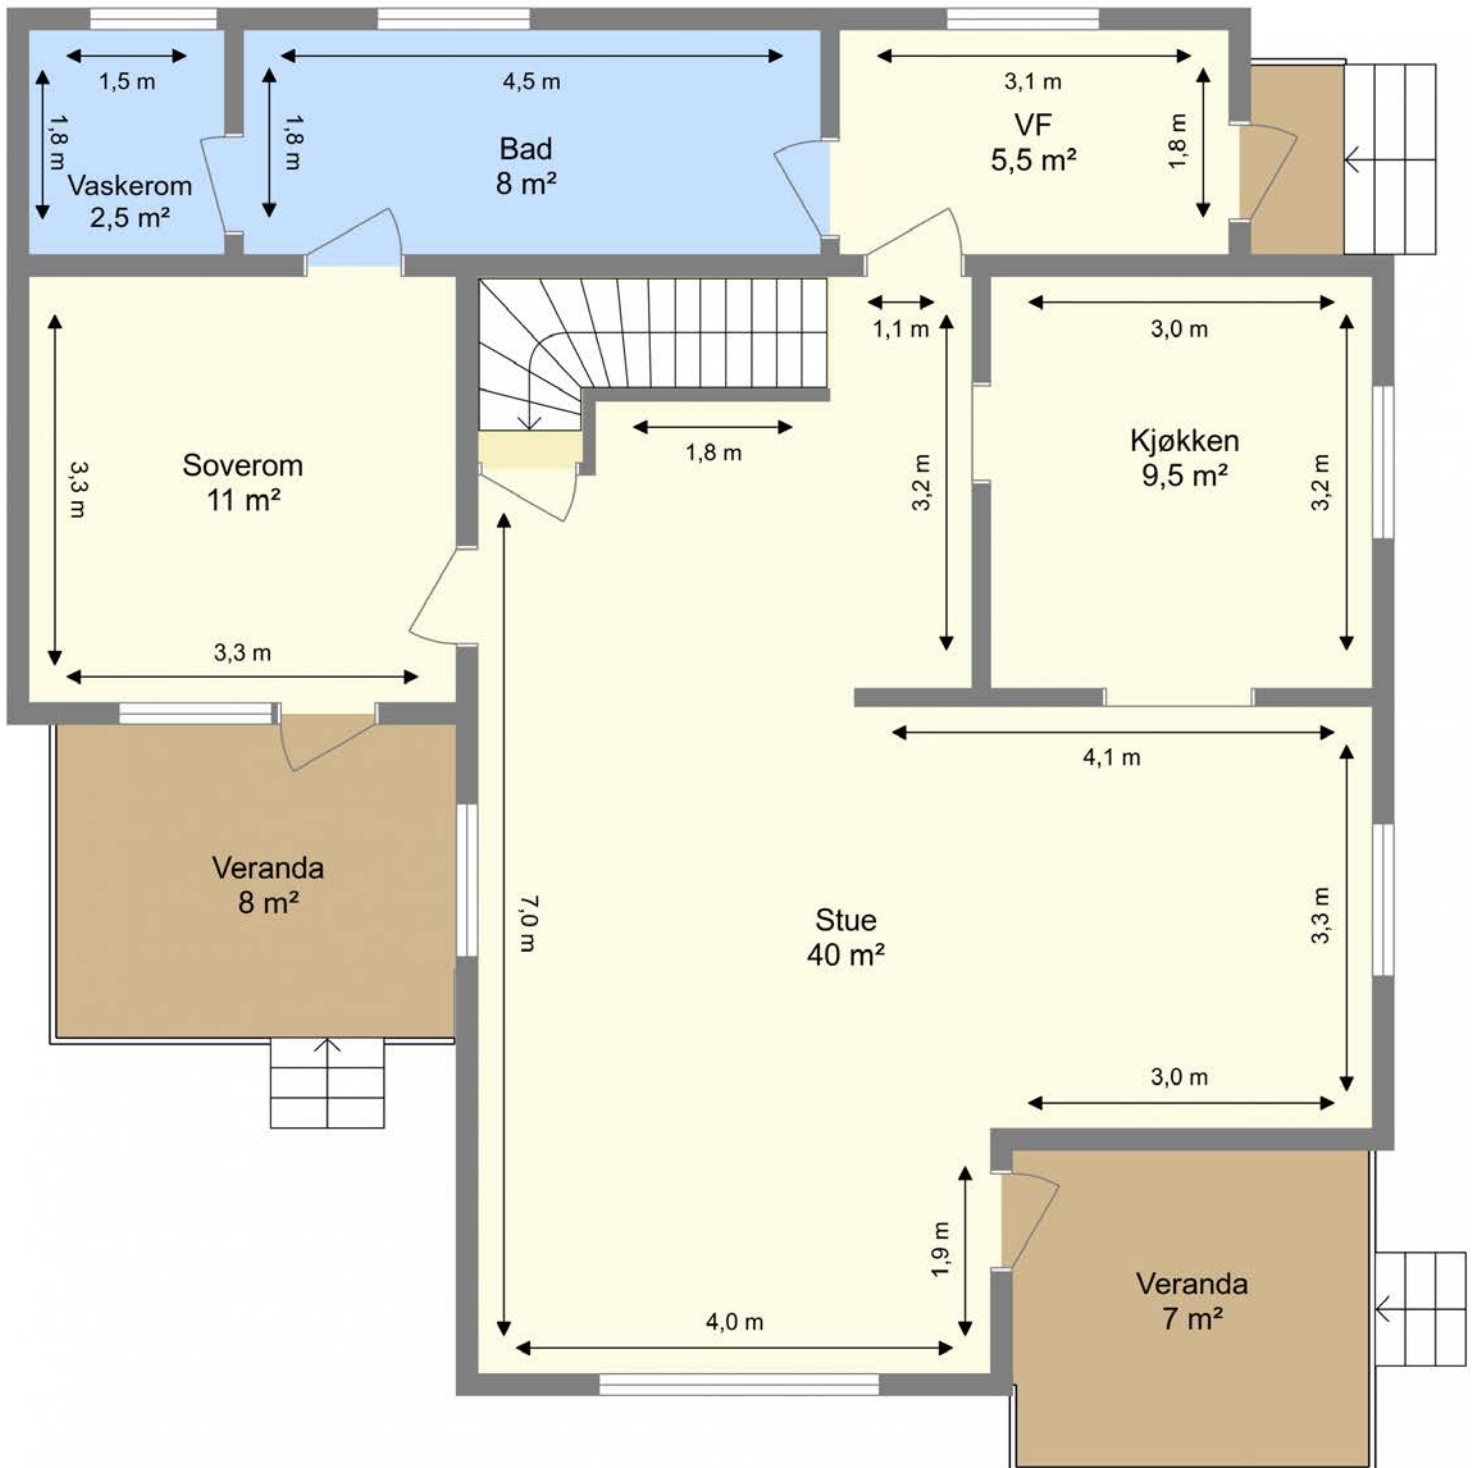
## 1. Etasje

# Dalmovegen 5
