Nord-Torpvegen 1841 - hytte 12, 2880 NORD-TORPA

**Spåtind/ Hugulia- Innholdsrik
leilighet- umiddelbar nærhet til
tur og skiområder- hyggelig
fellesskap**

Tilstandsrapport

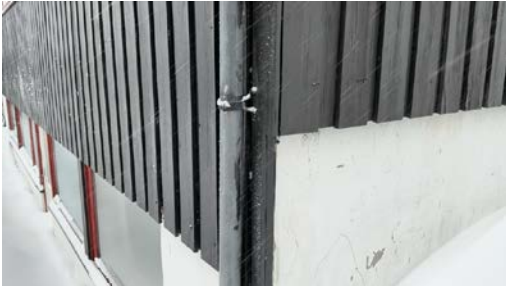
TG 1 Veggkonstruksjon

Yttervegg i betong, og isolert bindingsverk som var normal byggeskikk på oppføringstidspunktet. Stående utvendig trekledning. Mye snø på befaringsdagen og derfor begrenset beskrevet.

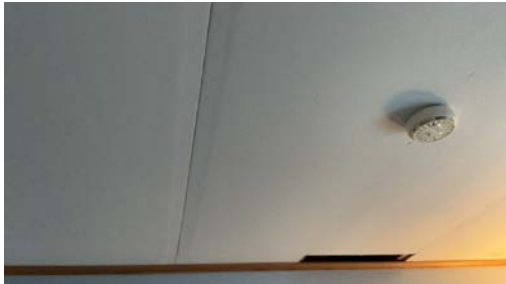
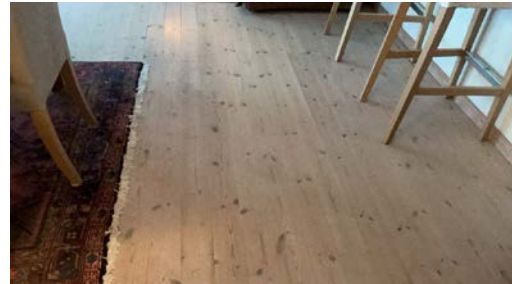
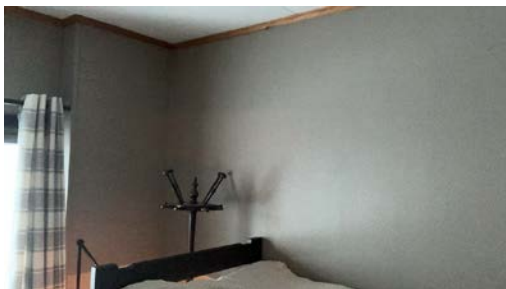
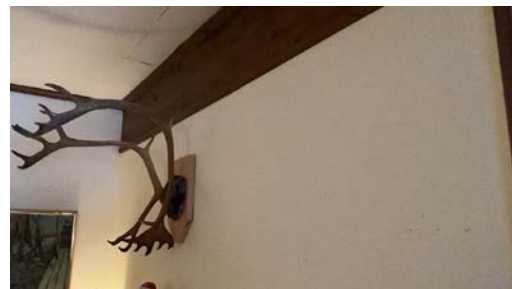
TG 1 Etasjeskille/gulv mot grunn

Etasjeskille er utført i betong. Over øvrige etasje: Etasjeskille er utført i trekonstruksjoner. Skjevheter og høydeforskjeller i etasjeskillere er kontrollert med krysslaser. Det er ikke funnet nevneverdige avvik, kun mindre høydeforskjeller på ca. 5-15mm. er registrert ved stikkprøvekontroll. Lokale større avvik kan likevel påregnes. Dette er ikke unormalt i denne type boliger.

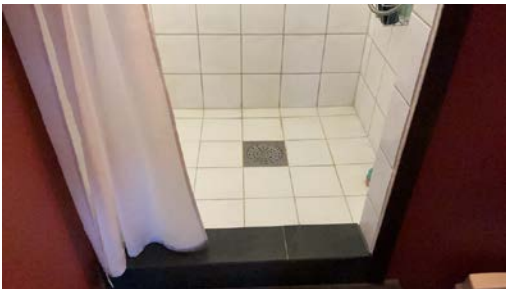
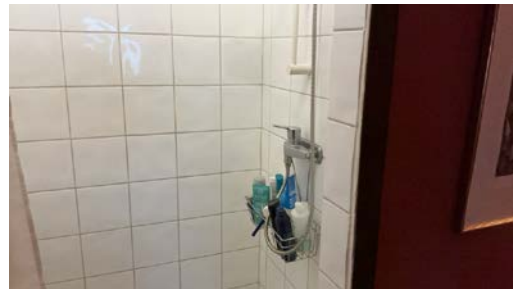
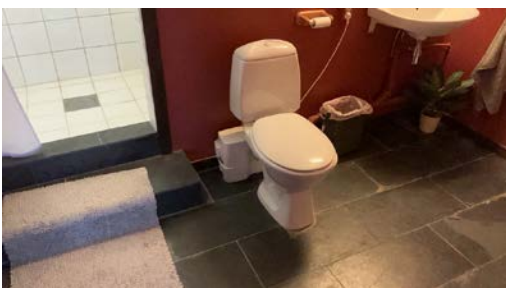
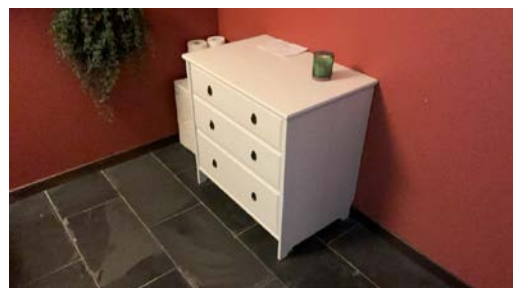
Gulv: Fliser, med varme. Ved enkle fuktsøk ble det ikke registrert unormale verdier. Det dusjes direkte på gulv/vegg, noe som gir økt belastning på konstruksjonene.

- Det er mulighet for at det kan forekomme vannlekkasje på våtrommet hvor vann ikke vil gå til sluk.
- Det er påvist at høydeforskjell fra topp slukrist til gulv/synlig topp membran ved dørterskel er mindre enn 25 mm.
- Det er avvik:

Gulvet er tilnærmet flatt. Det er Kun sluk i dusjnise. Ved en eventuell lekkasje ved toalett, eller rør ved vask, vil vann ikke kunne gå til sluk.

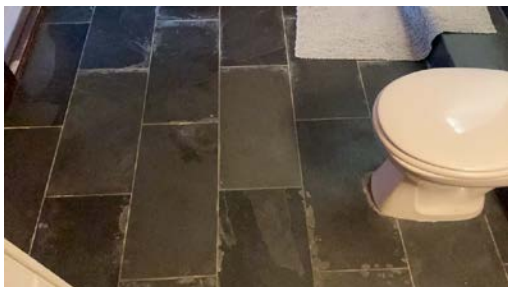
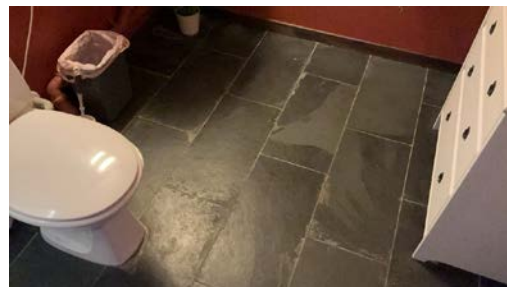
🚫 TG 2 Sluk, membran og tettesjikt

Det kan generelt ikke gis garanti for flislagte flater, da membran ikke kan kontrolleres. Det er ikke behov for utbedringstiltak siden våtrommet fungerer i dag, men skader/ følgeskader kan oppstå på eldre ikke fuktsikre våtrom.

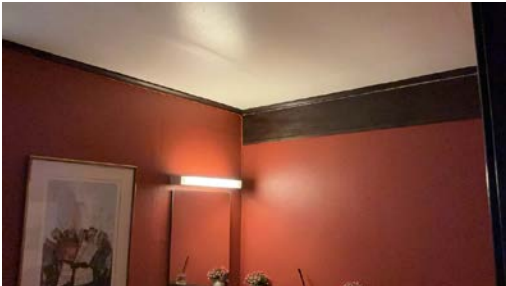
TG 0 Tilliggende konstruksjoner våtrom

Fuktsøk utført i hull for rør, i vegg bak dusjnische. Ingen unormale forhold ble avdekket.

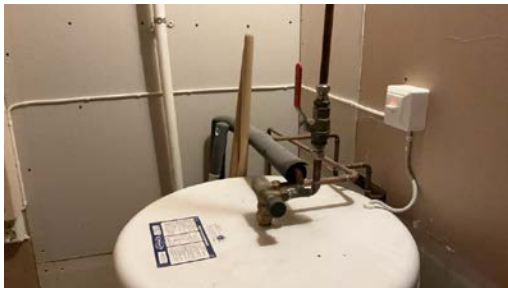
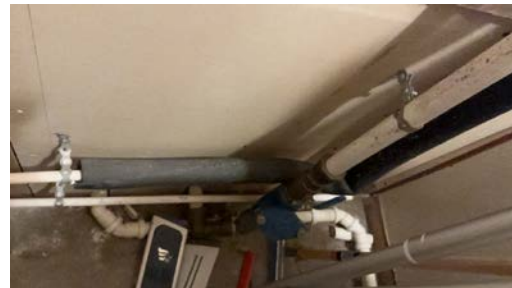
TG 1 Avløpsrør

Synlige avløpsrør i: Plast.

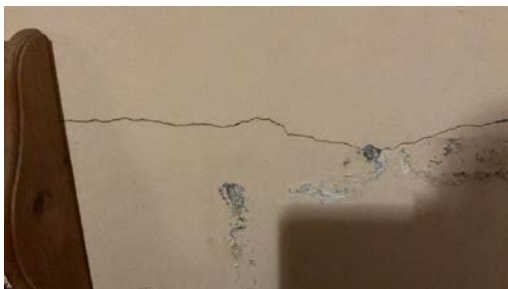
- Det er registrert horisontalriss som er symptom på jordtrykk.
- Grunnmuren har sprekkdannelser.
- Det er avvik:

Malingsflass, avskalling og saltutslag på vegg, dette indikerer fuktvandring i vegger. Horisontale sprek/riss i grunnmur, skyldes sannsynligvis innpressing av vegg. Årsak kan være jordtrykk eller tele.

Overvåk tilstanden jevnlig. Tidspunktet for reparasjon og eventuelt når dette er nødvendig er vanskelig å si noe om. Bruken av underetg/kjeller vil også være avgjørende.

Det er registrert horisontalriss som er symptom på jordtrykk.

Malingsflass, avskalling og saltutslag på vegg, dette indikerer fuktvandring i vegger. Horisontale sprekke/riss i grunnmur, skyldes sannsynligvis innpressing av vegg. Årsak kan være jordtrykk eller tele.
