Gresgarn hyttegrend 18, 2428 SØRE OSEN

**Påkostet og familievennlig hytte i
tømmerlaft m/oppstugu | 5
soverom | 2 bad | Nydelig utsikt over
Osensjøen | Egen båt plass!**

Salgsobjekt: Fritidseiendom
Eierform: Eiet
Byggeår: 2010
BRA-i/BRA Total 132/141 kvm
Tomtstr.: 1470.2 m²
Soverom: 5
Antall rom: 6
Gnr./bnr. Gnr. 76, bnr. 127
Oppdragsnr.: 1205240141

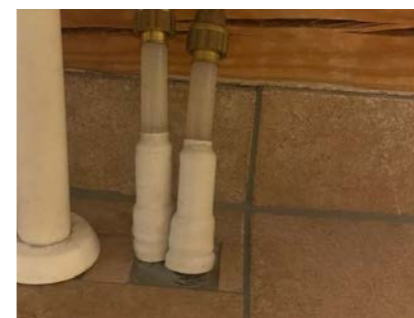
1. ETASJE > BAD

Dusjkabinett bør flyttes på en gang pr år for rengjøring av sluk. Rørgjennomføring bør tettes forskriftsmessig. Kostnadsestimat for kontroll og utbedring av fagmann.

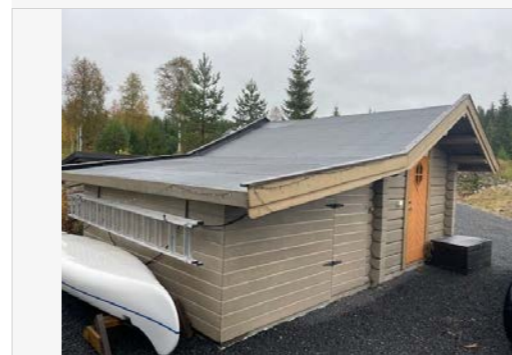
Uthus

Bod/lager

Bygning med normalt vedlikehold.

Ikke besiktiget innvendig grunnet manglende nøkkel.
