Dyrsøveien 193, 3158 ANDEBU

**Idyllisk eiendom med småbruksfølelse. Stall/hønsehus, garasje og flotte utearealer.**

Salgsobjekt: Enebolig  
Eierform: Eiet  
Byggeår: 1975  
BRA-i/BRA Total 229/334 kvm  
Tomtstr.: 2707.1 m²  
Soverom: 3  
Antall rom: 4  
Gnr./bnr. Gnr. 538, bnr. 33  
Oppdragsnr.: 1311240105

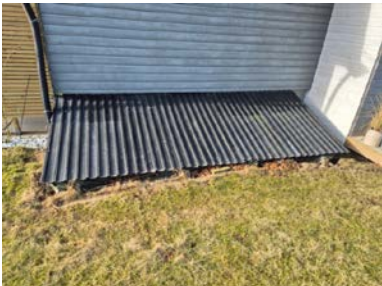
Trappenedgang til kjellerinngang.  
Denne er ikke i bruk og det er lagt stålplater over og er ikke videre undersøkt.

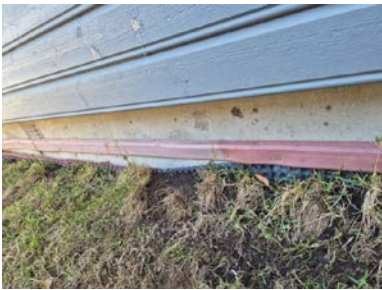
Glidd ned fra topplist.

Tiltak for redrenering rundt deler av boligen kan ikke utelukkes.

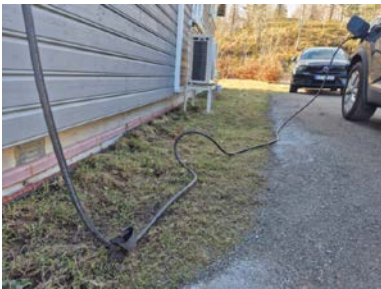
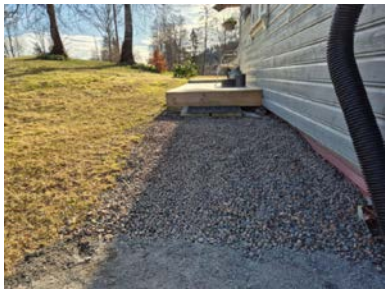
Det anbefales arrondere terreng rundt bygning slik at det etableres fall fra bygget eller alternative tiltak. Ideelt bør det være fall på 1:50 på 3 meter ut fra bygning.

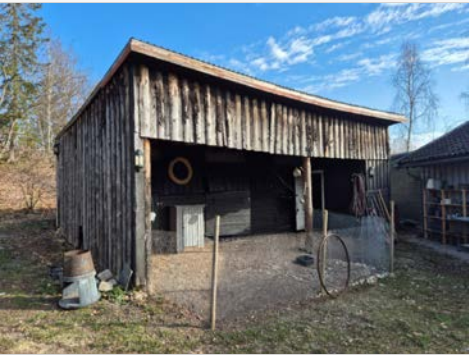
Anvendelse  
Stall

Byggeår  
2001
