Dyrsøveien 193, 3158 ANDEBU

Idyllisk eiendom med småbruksfølelse. Stall/hønsehus, garasje og flotte utearealer. 100m fra Kulerødvannet med badepl.

Nøkkelinformasjon

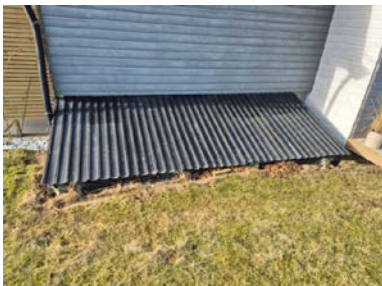
Trappenedgang til kjellerinngang.
Denne er ikke i bruk og det er lagt stålplater over og er ikke videre undersøkt.

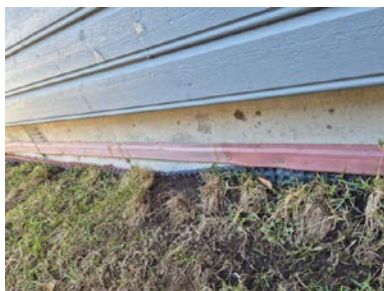
Glidd ned fra topplis.

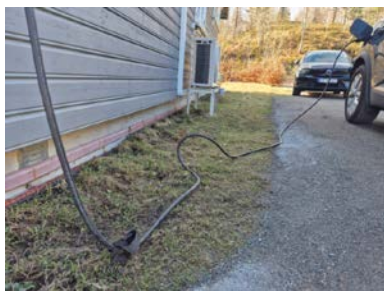
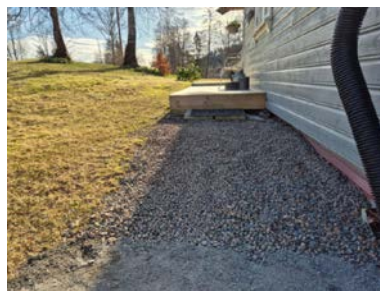
Det anbefales arrondere terreng rundt bygning slik at det etableres fall fra bygget eller alternative tiltak.

Ideelt bør det være fall på 1:50 på 3 meter ut fra bygning.
