**Prisant.:** Kr 8 000 000,-  
**Omkostn.:** Kr 201 350,-  
**Total ink omk.:** Kr 8 201 350,-  
**Selger:** Runa Helen Døhlen

**Salgsobjekt:** Enebolig  
**Eierform:** Eiet  
**Byggeår:** 1947  
**BRA-i/BRA Total** 258/369 kvm  
**Tomtstr.:** 1753.3 m<sup>2</sup>  
**Soverom:** 2  
**Antall rom:** 3  
**Gnr./bnr.** Gnr. 124, bnr. 42  
Gnr. 124, bnr. 49  
**Oppdragsnr.:** 1205240329

# Kombinasjonsbygg med 3-roms leilighet i 2. etasje

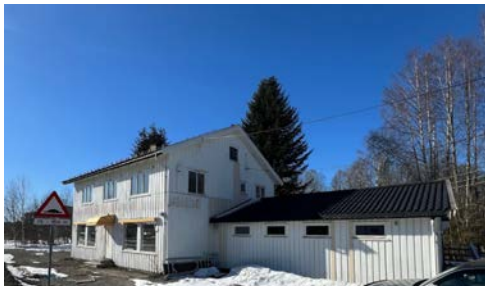
## TG 2 Nedløp og beslag

Utvendige beslag, takrenner og nedløp i metall.  
Vindskier og toppbord i treverk.

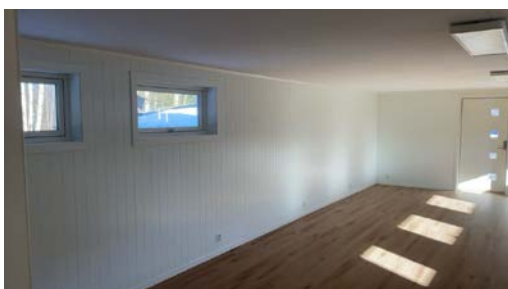
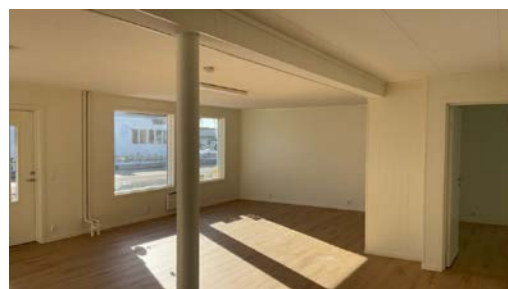
### TG 2 Etasjeskille/gulv mot grunn

Etasjeskille i kjeller: Støpt plate på grunnen. Etasjeskille over kjeller: Utført i trekonstruksjoner og betong. Etasjeskille over øvrige etasje: Utført i trekonstruksjoner.

- Det er målt høydeforskjell på mellom 15-30 mm gjennom hele rommet. Tilstandsgrad 2 gis med bakgrunn i standardens krav til godkjente måleavvik.
- Målt høydeforskjell på mellom 10 - 20 mm innenfor en lengde på 2 meter. Tilstandsgrad 2 gis med bakgrunn i standardens krav til godkjente måleavvik.
- Det er avvik:

Ved fuktmålinger i trebjelkelag i kjeller registrerte jeg tørre verdier. Eksakt tilstand kan ikke kontrolleres uten bygningsmessige inngrep. Takstmann anbefaler ytterligere undersøkelser. Erfaringsmessig kan eldre etasjeskiller ha skjulte skader, spesielt over grunnmur, det ble ikke registrert tegn på dette, men det gjøres oppmerksom på risikoen.

Skjevheter i etasjeskiller er helt normalt tatt byggeår i betraktning. Bedre lufting av kjeller anbefales etablert. Det er ikke registrert avvik som tilsier at man må påregne umiddelbare tiltak, men pga. elde kan det ikke utelukkes avvik.

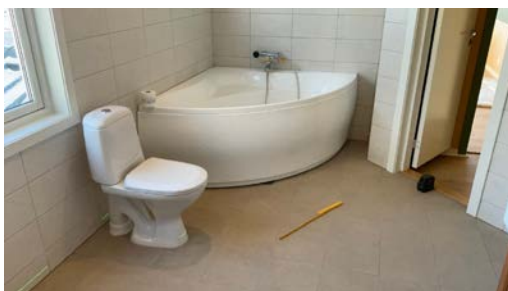
## 2. ETASJE > BAD

### 1 TG 1 Overflater Gulv

Ved enkle fuktsøk registrerte jeg ingen unormale verdier.

Rommet er ved normal bruk ikke utsatt for særlig påkjenning i form av fukt direkte på konstruksjonene da det dusjes i kabinett/badekar med direkte avløp til sluk.

Fallforhold på gulvet er målt og funnet tilfredsstillende.

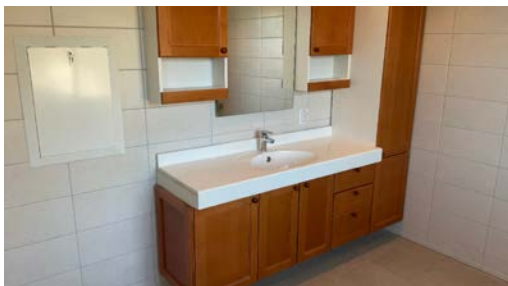
## 2. ETASJE > BAD

### TG 1 Ventilasjon

Badet er nytt. Ingen indikasjoner på fukt, og rommet er fagmessig utført. Hulltaking er derfor ikke utført.

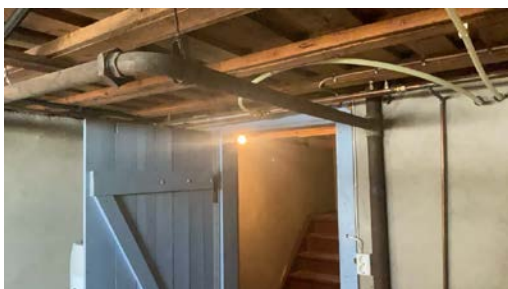
## Ventilasjon

Ventilasjonen består av naturlig ventilasjon. Frisk tilluft blir tilført gjennom ventil i yttervegg/ventiler i vindu, eller gjennom aktiv lufting med vinduer. Brukt luft trekkes ut uten bruk av vifter. Det er mangelfull lufting i kjeller. Det er mekanisk avtrekk fra bad og kjøkken.

Ventilasjonen i boligen tilfredsstiller ikke dagens krav til klima og miljø. Boligen fungerer med dette avviket, men det bør vurderes energibesparende tiltak.

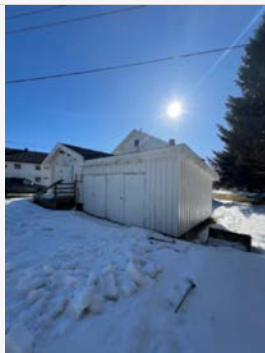
### Garasje med bod

**Anvendelse**

Bod

Bygningen har vedlikeholdsbehov.
