Skarpeborgeveien 60, 3160 STOKKE

**Landlig og usjenert enebolig med
dobbelgarasje og stall. 8,8 mål
tomt, utsikt, vannbåren gulvvarme
og gode solforhold.**

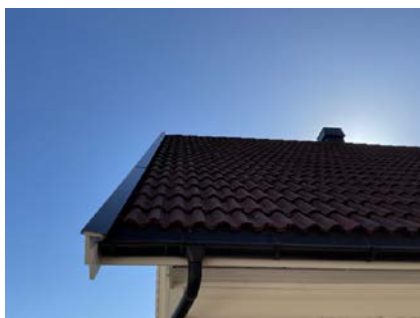
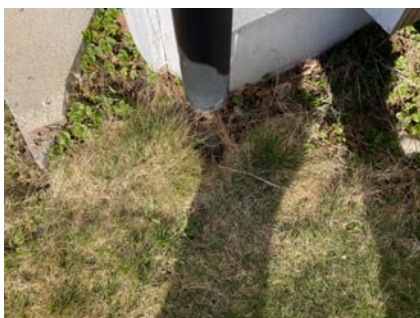
Bortledning av vann vil begrense fukt belastning på murer Stige-trinn må monteres for og oppfylle krav og sikre personer som skal utføre feiing og kontroll av pipe. Lokale utbedringer(tette) på nedløp og renner må gjøres for å hindre negativ utvikling og for å opprettholde funksjoner.

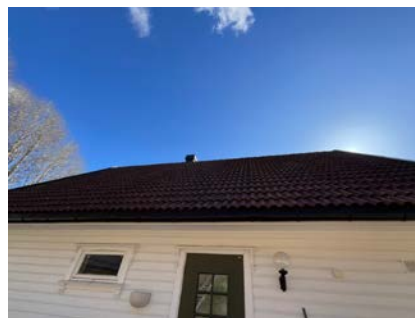
TG 3 Snøfangere

Snøfangere må monteres for og oppfylle krav på oppføringstidspunktet for sikring av personer der det er normalt å ferdes.

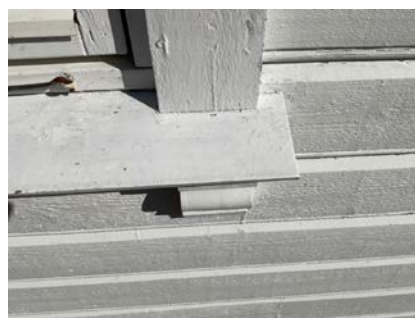
- Det er ingen eller liten lufting i nedre kant av kledning mot grunnmur.
- Det er påvist spredte råteskader i bordkledningen.
- Det er påvist andre avvik:

Begrenset/lite utlufting kan bidra til kortere levetid for kledning. Om mulig bedre dette der det er mulig. Normalt skjer det ved omkledning ifb med bytte av kledningen. Større spalter mellom beslag og kledning for å hindre skader. Overflatebehandling av værslitte kledningsbord. Tiltakene er for å hindre negativ utvikling og om mulig opprettholde normal levetid

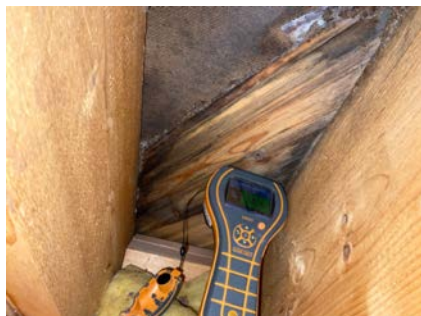
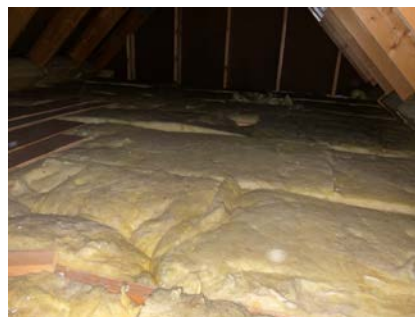
Det må gjøres ytterligere undersøkelser for å kartlegge årsak til skjolder og merker. Tiltak kan ikke utelukkes da taket er fra byggeår.

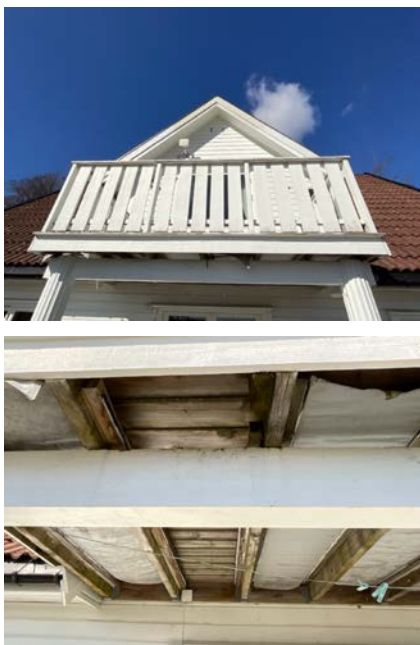
Det er ikke krav til tett sjikt i dette området men overgang balkong/vegg må være tilfredsstillende. Tett sjikt må enten fjernes eller utbedres. Vedlikeholde/utbedre overflater for å hindre negativ utvikling og samtidig oppnå lengst mulig levetid.

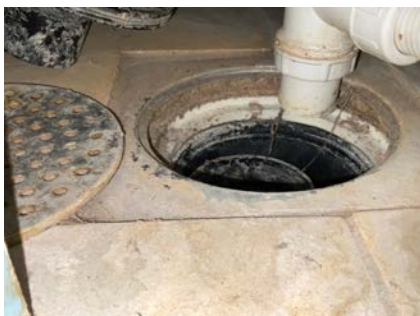
- Det må gjøres nærmere undersøkelser. Manglende membran/tettesjikt medfører risiko for lekkasjer og fukt i konstruksjonen.

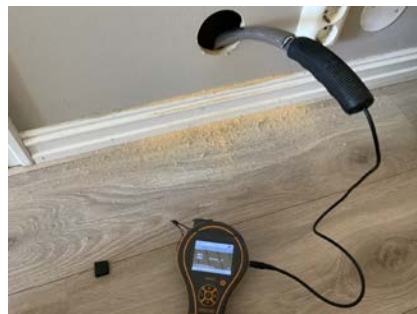
Hulltaking er foretatt fra stue, uten å påvise unormale forhold. Ved fuktkvotemåling (vekt%) i konstruksjonen ble det ikke utslag på måleutstyr. Det vil si verdi under 6.

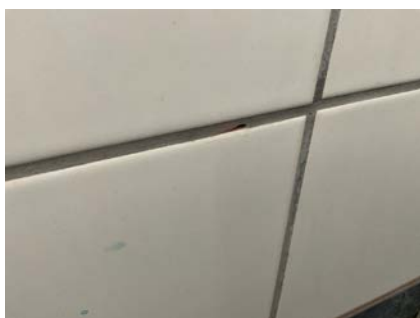
1. ETASJE > BAD

- Det er påvist at flisfuger har riss/sprekker.
- Det er vindu/dør med ikke fuktbestandige materialer i våtsonen (ved vask, dusj, badekar, osv.), løsningen eller byggematerialet er uegnet

- Slike riss/sprekker kan indikere bakenforliggende fuktskader, og konstruksjonen bør observeres jevnlig for å vurdere utvikling.
- Uegnede materialer må fuktbeskyttes/utskiftes.

Ingen skader registrert på befaringen. For å lukke avviket må det foretas overflatebehandling av dør og vindu + foringer med fuktbestandig produkter som er beregnet for våte soner. I tillegg hindre fukttransport bak flislagt overflater og ut i åpning for vindu.

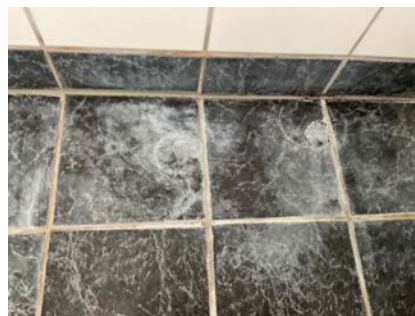
1. ETASJE > BAD

TG 2 Overflater Gulv

- Det er mulighet for at det kan forekomme vannlekkasje på våtrommet hvor vann ikke vil gå til sluk.
- Det er påvist at flisfuger har riss/sprekker.
- Det er påvist at høydeforskjell fra topp slukrist til gulv/synlig topp membran ved dørterskel er mindre enn 25 mm.
- Svertesopp er registrert

- Det bør etableres avrenning inn til sluk for hele våtrommet.
- Andre tiltak:
- Slike riss/sprekker kan indikere bakenforliggende fuktskader, og konstruksjonen bør observeres jevnlig for å vurdere utvikling.

Differanse mellom topp sluk og topp membran er for lav. Det bør om mulig øke denne da det ved lekkasjer etc. kan komme vann ut i stilstøtende rom. Etablere tilgang til sluk for å hindre opphoping av vann på gulvet ved lekkasjer etc. Bør bytte elastisk fuge for å hindre utvikling av svertesopp.

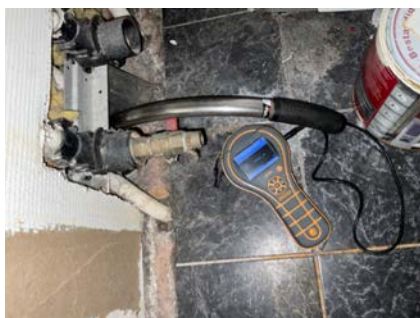
1. ETASJE > BAD

TG 1 Ventilasjon

Kontroll foretatt fra åpning i teknisk rom, uten å påvise unormale forhold. Ved fuktkvotemåling (vekt%) i konstruksjonen ble det ikke utslag på måleutstyr. Det vil si verdi under 6 som er tørt.

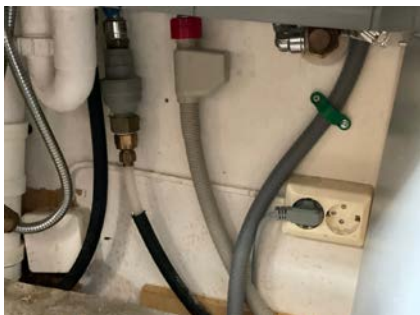
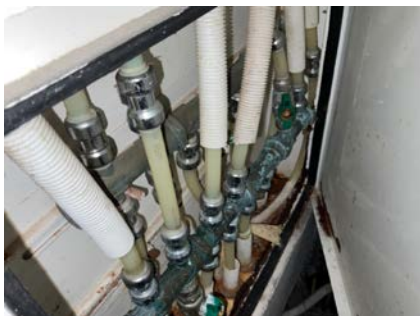
- Mer enn halvparten av forventet brukstid er passert på innvendige vannledninger.
- Det er avvik:
- Det mangler tettemuffer i enden av varerør på rør-i-rør-system.
- Rørkursene på rør-i-rør systemet på vannledninger er ikke merket.

Irr og tegn på tidligere lekkasjer i fordelingskap.

- Anlegget må sjekkes av fagperson, som må utføre eventuelle tiltak på anlegget.
- Det må monteres tettemuffer i enden av varerørene.
- Rørkurser på rør-i-rør system bør merkes.
- Tiltak:

En kontroll av fagkyndig bør gjøres av anlegget på bakgrunn av observasjoner.

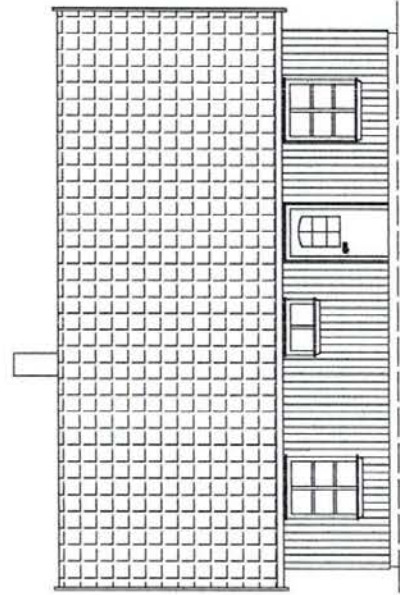
FASADE VEST

----- GAMMELT OG NYTT TERRENG BLIR LIKT.
