Gardtunet 33, 5518 HAUGESUND

**Sjarmerende enebolig | Populært område på Gard | Flotte uteområder | Garasje | 2 soverom med mulighet for 4**

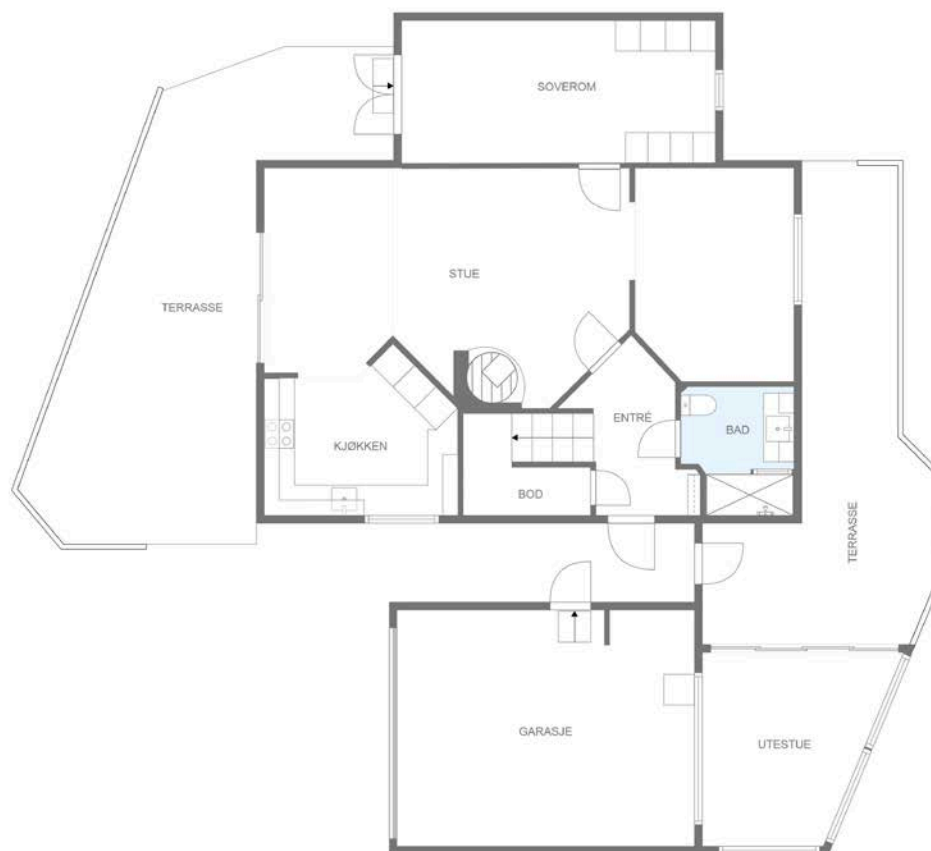
# Plantegning

Skissen er kun ment for å gi inntrykk av planløsning. Megler/Selger tar ikke ansvar for evt. feil. Plantegningen er ikke målbar, og kan inneholde feil.

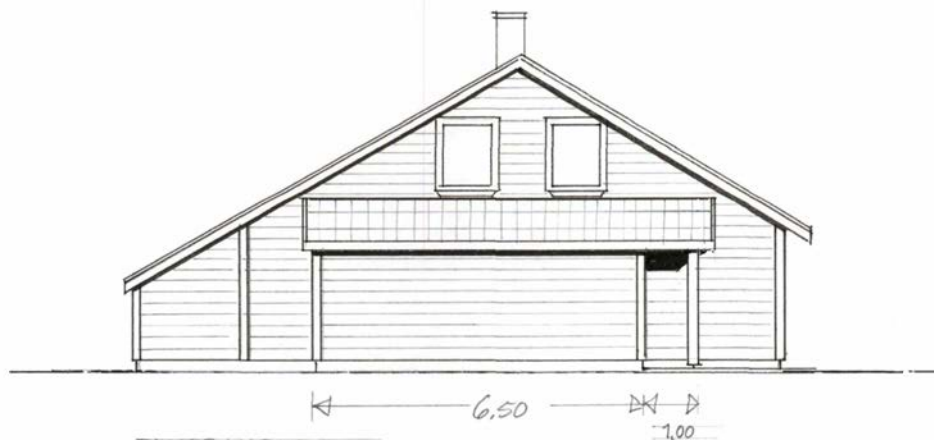
FASADE MOT VEST

MÅLESTOKK 1:100
