# Tilstandsrapport

Eierseksjon

Louises gate 10, 0168 OSLO

gnr. 217, bnr. 232, snr. 52

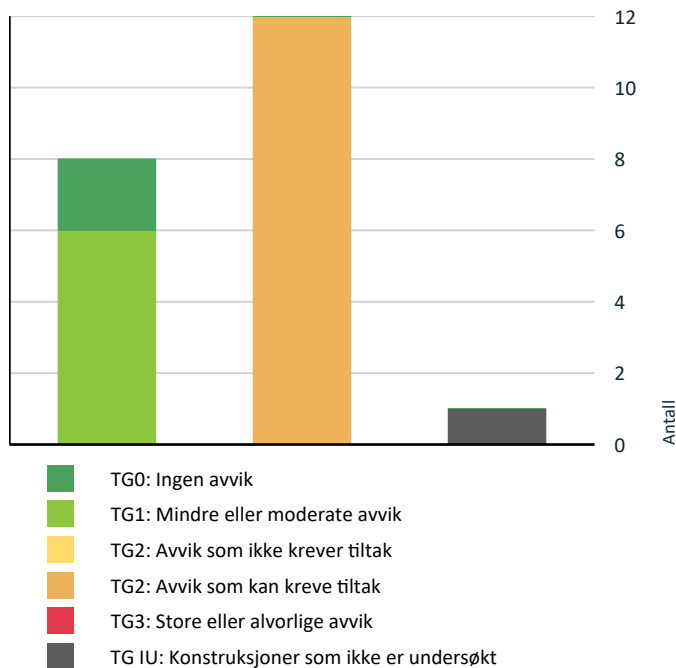
## Fordeling av tilstandsgrader

Vil du vite mer om tilstandsgrader? Se side 4.
