**Søndre-Egge, Romslig familiebolig  
med flott vid utsikt. Garasje. 4  
soverom, 2 stuer og 2 bad**

**Salgsobjekt:** Enebolig  
**Eierform:** Eiet  
**Byggeår:** 1977  
**BRA-i/BRA Total** 170/202 kvm  
**Tomtstr.:** 555.8 m<sup>2</sup>  
**Soverom:** 4  
**Gnr./bnr.** Gnr. 197, bnr. 476  
Gnr. 197, bnr. 479  
**Oppdragsnr.:** 1708250292

Boligen er oppført i 1977 og har et bruksareal på 170 m<sup>2</sup> fordelt over to etasjer. I første etasje finner du entré, stue, kjøkken, bad og to soverom, mens sokkelen rommer kjellerstue, bad, vaskerom og to soverom. Eiendommen har en stor terrasse på 29 m<sup>2</sup> med utsikt mot fjorden. Det er også en garasjeplass i felles garasjebygg.

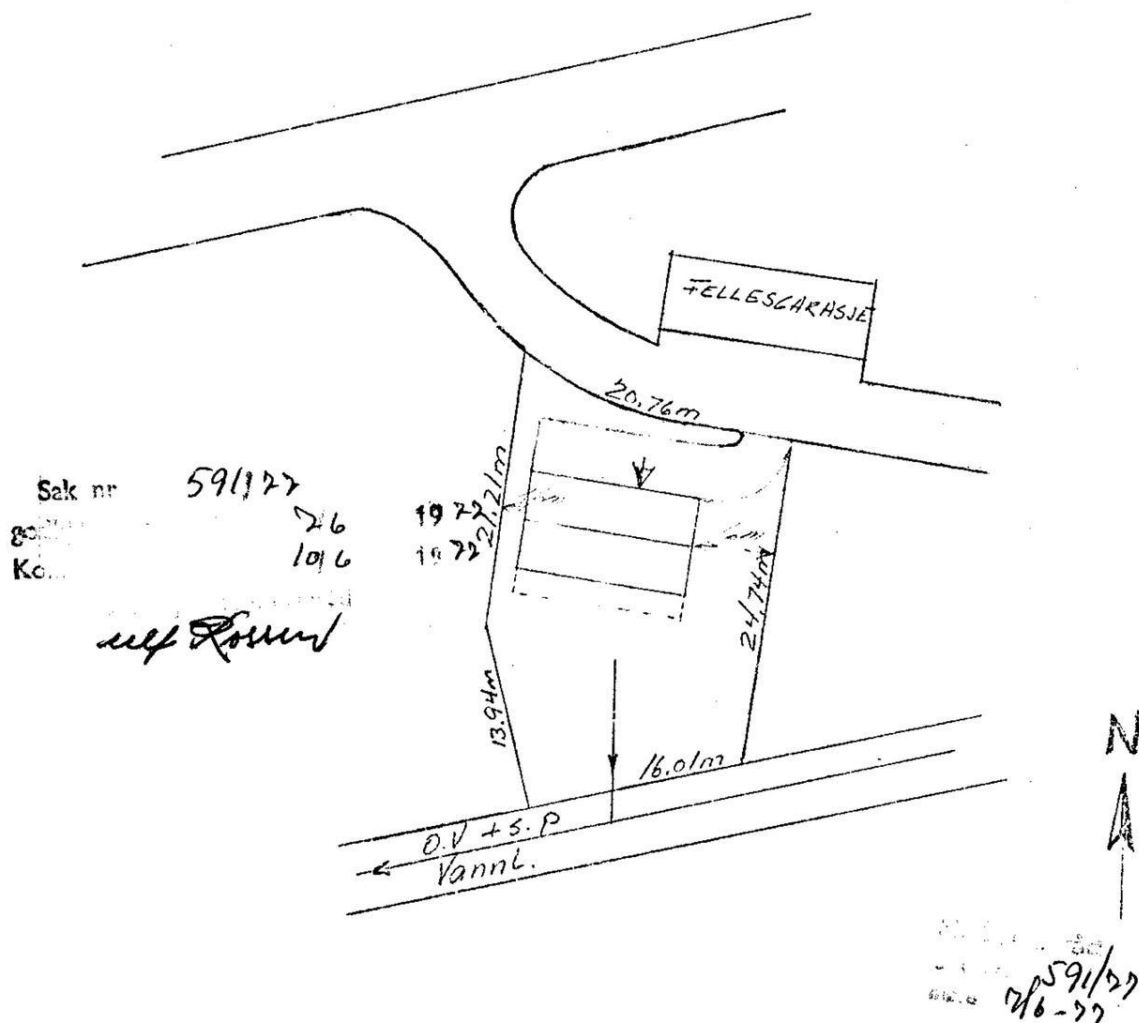
SITUASJONSPLAN for tomt NR. 25 vei ... Balders vei nr. 33  
 byggefelt ... Egge  
 g.nr. .... byggekommune ... Steinkjer  
 mål ... 555,9 M<sup>2</sup> b.nr. ....  
 navn ... SYNNØYE OG ROLF KVAM  
 postadresse ... HEGGELIVNEEN 5 STEINKJER
