Balders veg 33, 7725 STEINKJER

**Søndre-Egge, Romslig familiebolig  
med flott vid utsikt. Garasje. 4  
soverom, 2 stuer og 2 bad**

# Søndre-Egge, Romslig familiebolig med flott vid utsikt. Garasje. 4 soverom, 2 stuer og 2 bad

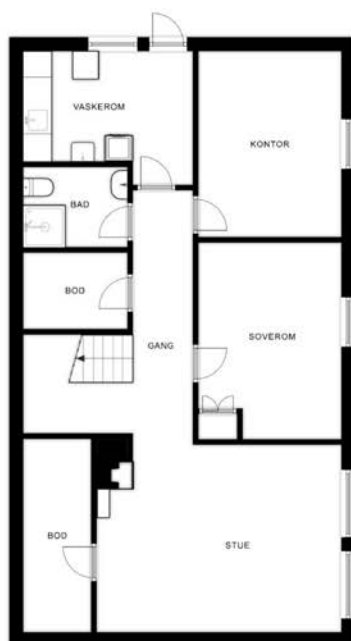
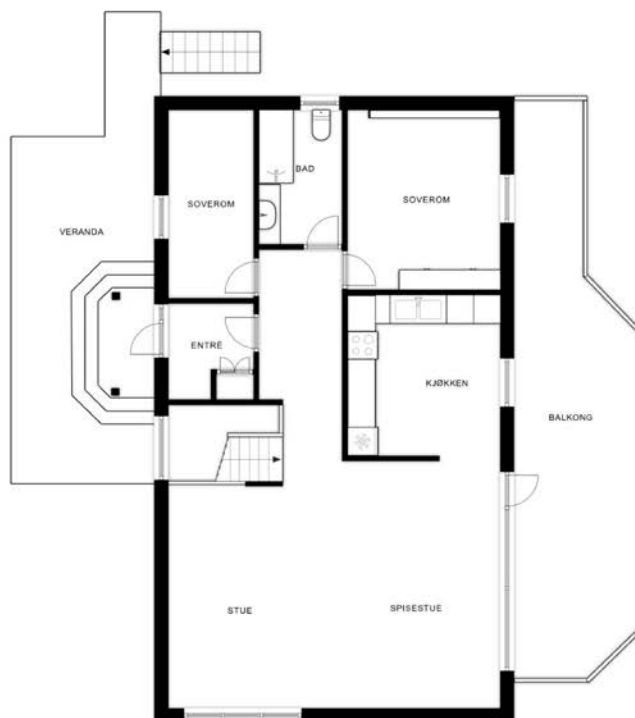
# Plantegning

Plantegningen er ikke målbar, og noe avvik kan forekomme. Megler/selger tar ikke ansvar for ev. feil.

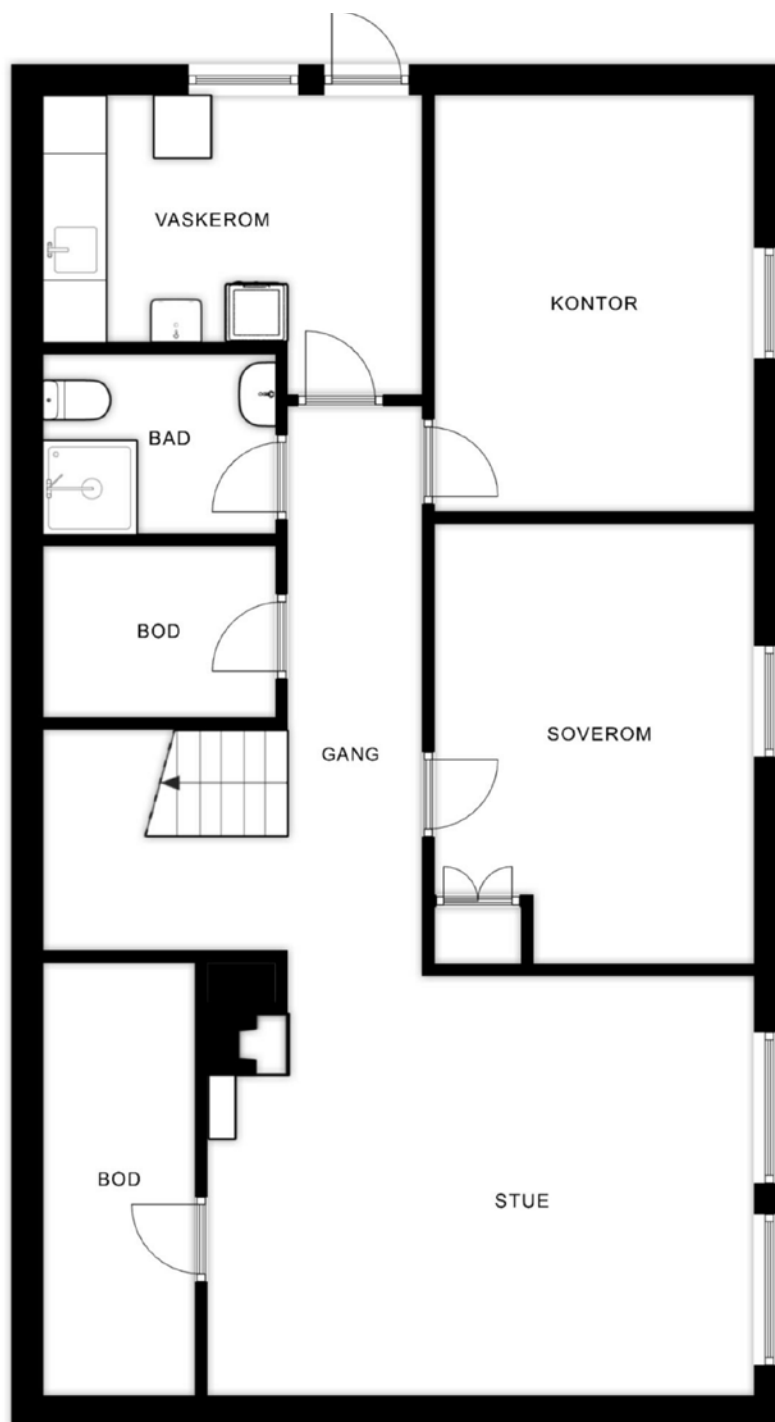
# Plantegning

Plantegningen er ikke i målestokk og noe avvik kan forekomme.  
Megler/selger tar ikke ansvar for evt. feil.

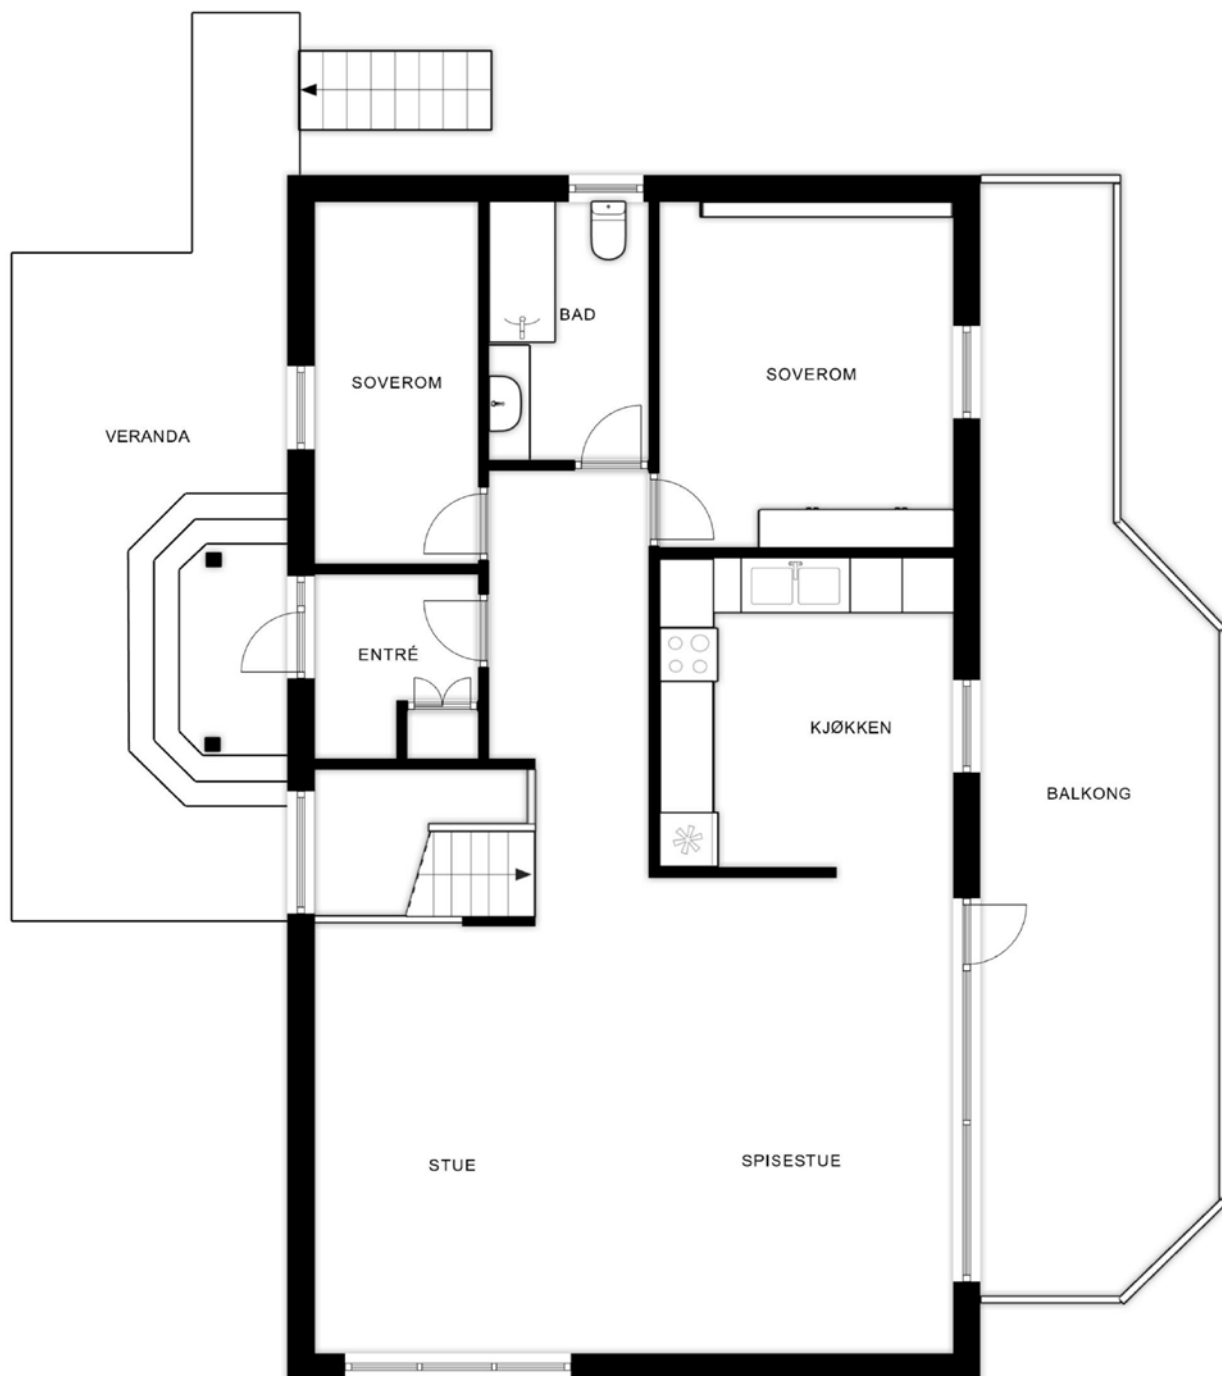
# Plantegning

Plantegningen er ikke i målestokk og noe avvik kan forekomme.  
Megler/selger tar ikke ansvar for evt. feil.

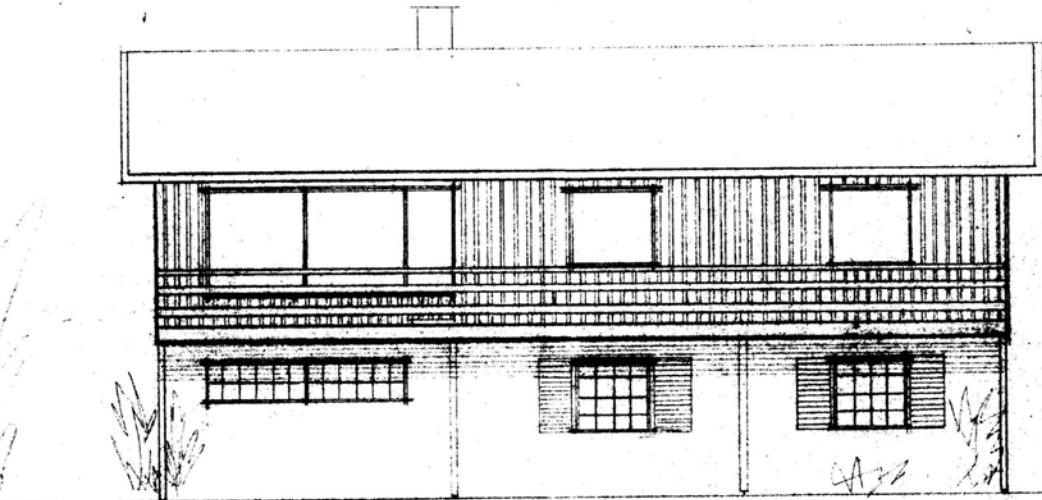
| | FASADE VEST | |

| ERHVERV FOR SYNNØVE OG<br>ROLF KVAM | 1:50 | Tegnet af | |
| TØMT NR 25 SANDRE ELLE<br>STEINKJØR | | Tegnet af | |

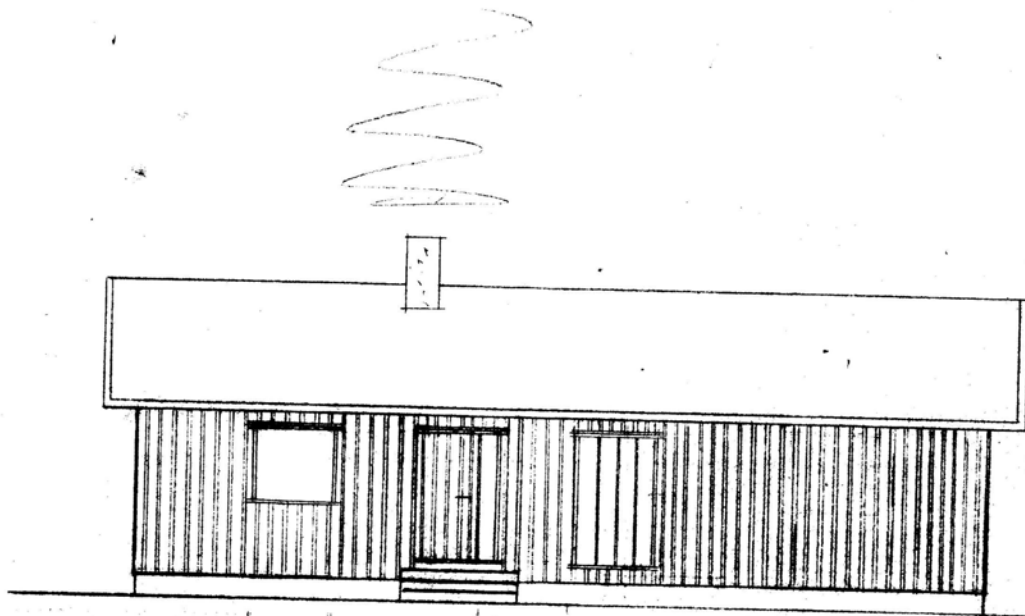
| FEBERLIG FOR SYNNØVE OG<br>ROLF KVAM | Målestokk: 1:50 | Sign: <i>[Signature]</i> |

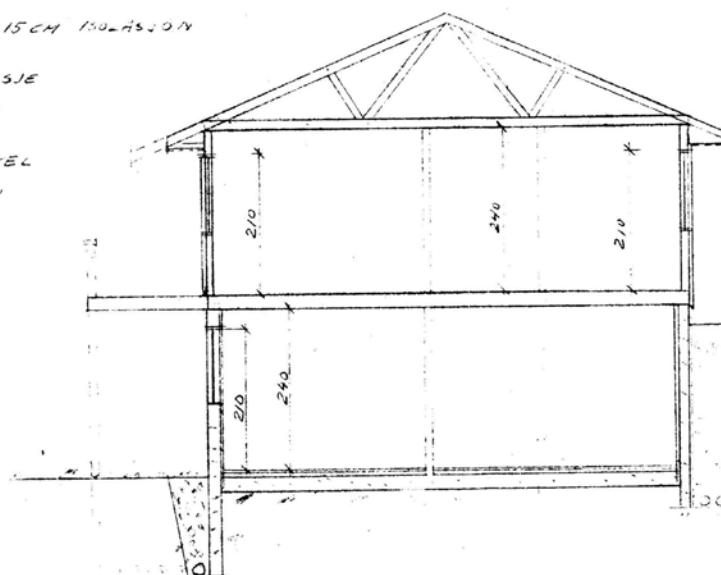
| ENEBOLIG FOR SYNNØVE OG<br>ROLF KIAM | Målestokk: | Tegning: 1/50 | 1.2 |

TAKSTOL NB 27) 011

1. STUE SAKSETAKSTOLER  
ETTER NB 1 (27) 109.2

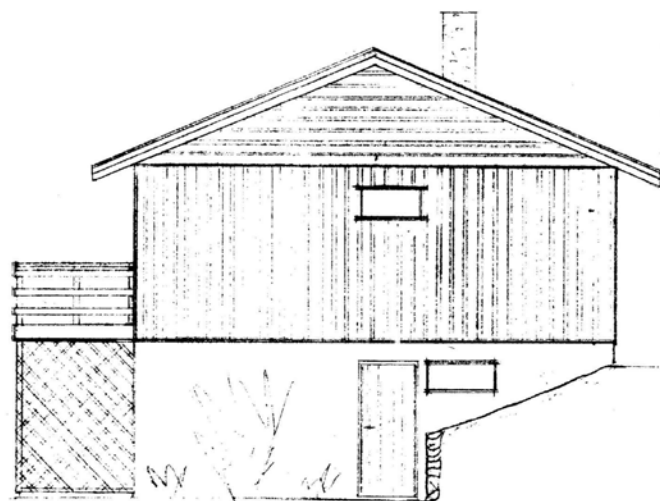
| | TILT NR 25 SØNDRREGUL<br>STEINKJER | Erstatning for: FASADE ØST<br>Erstattet av: |

| ENEBOLL FOR SYNNØIE OG<br>ROLF KVAM | Målestokk: 1:50 | Tegnet: 14.7.92<br>Trac:<br>Kfr: |

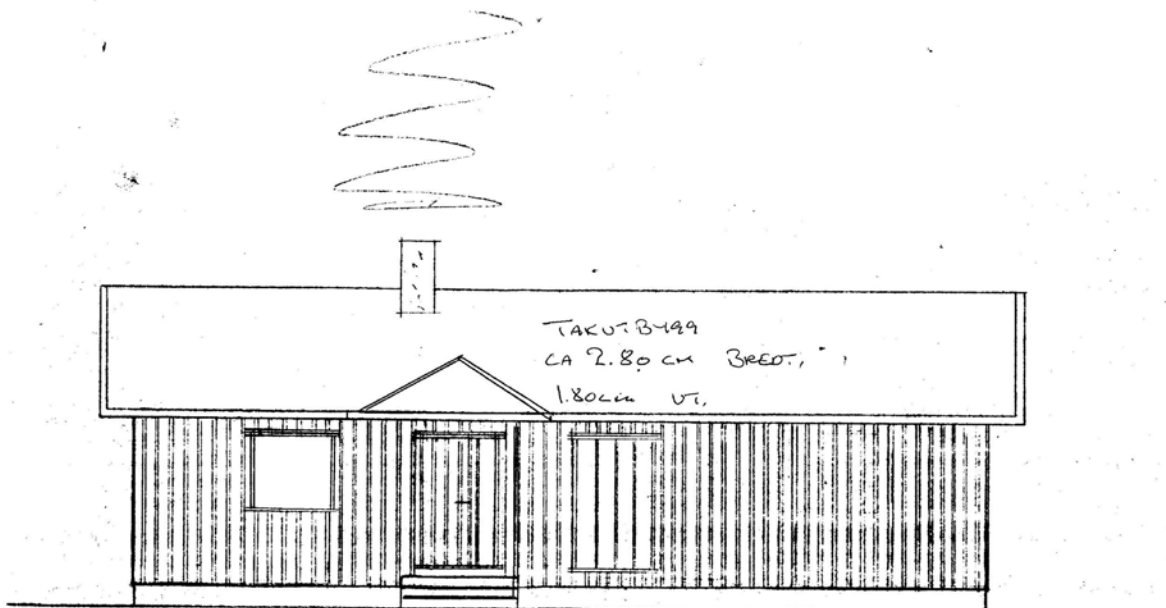
| | TOMT NR 25 SØNDRE EGGE<br>STEINKJER | Erstatning for:<br>FASADE NORD |

| 20.06.00 Daa Veng<br>STEINKJER KOMMUNE<br>UTVIKLINGSETATEN<br>BRANNVERN, BYGGESAK OG<br>OPPSÅLLING | FNEBOLIG FOR SYNNØVE OG<br>ZOLF KVAM | Målestokk: 1:50<br>Tegnet av: 14-77 P.E.<br>Trac.<br>Kfr. |
