# Tilstandsrapport

Boligbygg med flere boenheter

Jens Bjelkes gate 98, 0652 OSLO

gnr. 231, bnr. 228, snr. 6

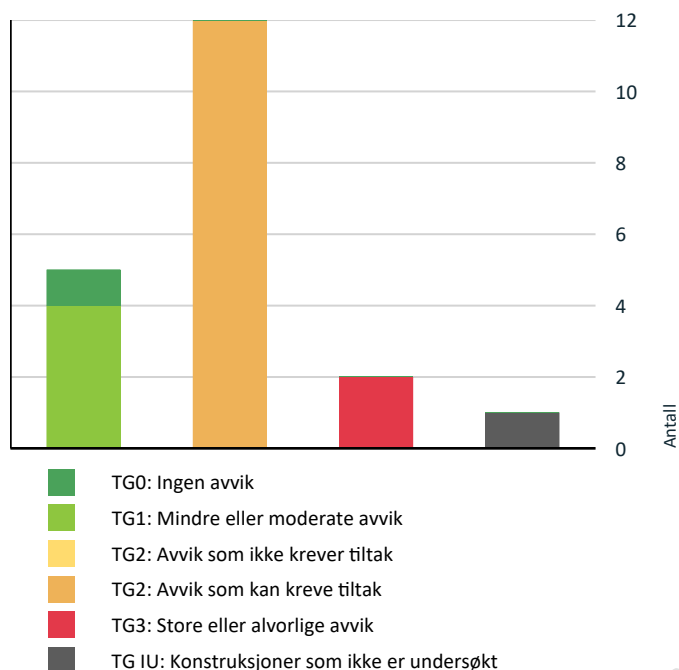
## Fordeling av tilstandsgrader

Vil du vite mer om tilstandsgrader? Se side 4.

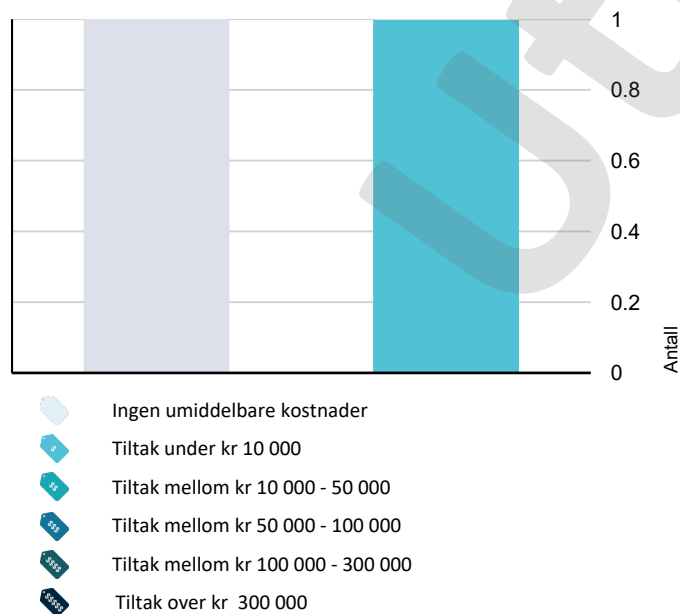
## Anslag på utbedringskostnad

Hva er anslag på utbedringskostnad? Se side 4.

Hva det vil koste å utbedre rom eller bygningsdeler, er et forsiktig anslag basert på nåværende kvalitet, registrert avvik og angitte tiltak i rapporten. Anslaget er gitt på generelt grunnlag og må ikke forveksles med et pristilbud fra en håndverker. Det kan foreligge avvik og tiltak som ikke kommer frem av rapporten. Utbedringskostnad avhenger blant annet av personlige valg av og markedspris på materialer og tjenesteyter.
