Kampenvegen 1, 2850 LENA

**Lys og innbydende leilighet i 2. etg  
- 2 soverom - kort veg til Lena  
sentrum - nærhet til turområder.**

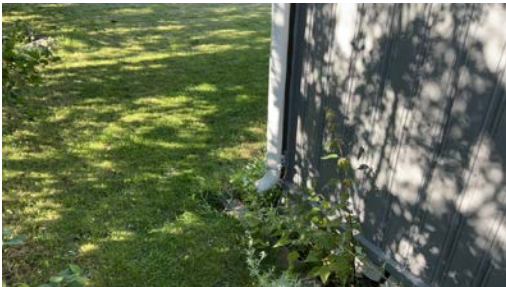
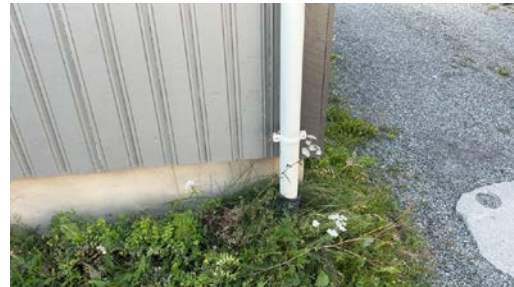
## TG 2 Veggkonstruksjon

Yttervegg i isolert bindingsverk som var normal byggeskikk på oppføringstidspunktet. Stående utvendig trekledning.

Ved evt. utskifting av panel og etterisolering anbefales det at det etableres luftespalte iht. dagens anbefalinger og at bygningsdelen utføres skadedyrsikker.

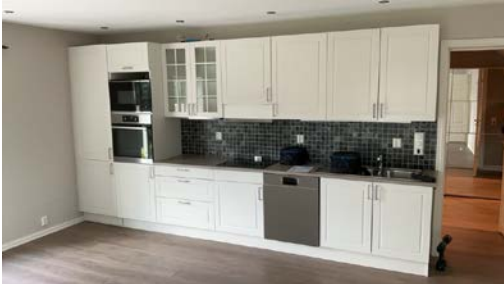
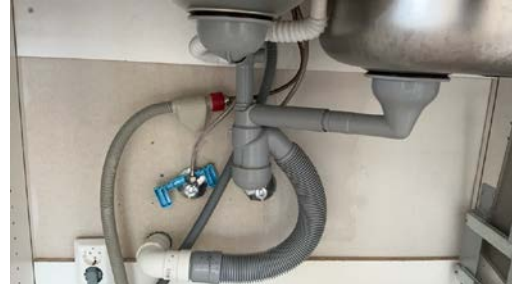
### **TG 2** Avtrekk

- Det er kun kullfilterventilator på kjøkkenet og heller ikke andre forserte/mekaniske avtrekksløsninger fra kokesonen.
- Det er avvik:

Kjøkken med profilerte fronter. Laminerte benkeplater. Nedfelt oppvaskkum i børstet rustfritt stål med ett-greps blandebatteri. Integrert komfyr, koketopp og microbølgeoven. Avsatt plass til oppvaskmaskin og kjøleskap.
