**Hervikmarka, "Eplehuset" - Flott boligeiendom med garasje og stabbur. Romslig selveiertomt. Utsikt.**

# Hervikmarka, "Eplehuset" - Flott boligeiendom med garasje og stabbur. Romslig selveiertomt.

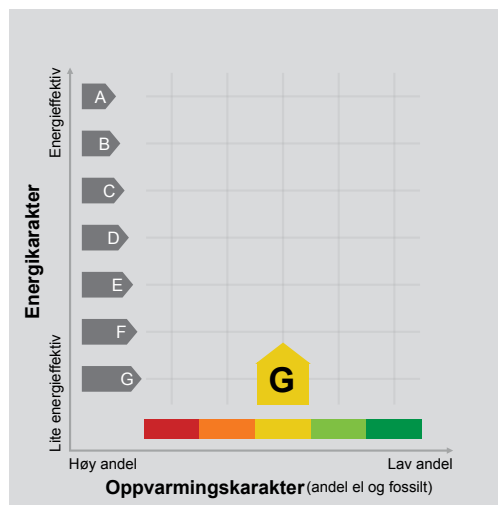
**Energimerket** angir boligens energistandard. Energimerket består av en energikarakter og en oppvarmingskarakter, se i figuren. Energimerket symboliseres med et hus, hvor fargen viser oppvarmingskarakter, og bokstaven viser energikarakter.

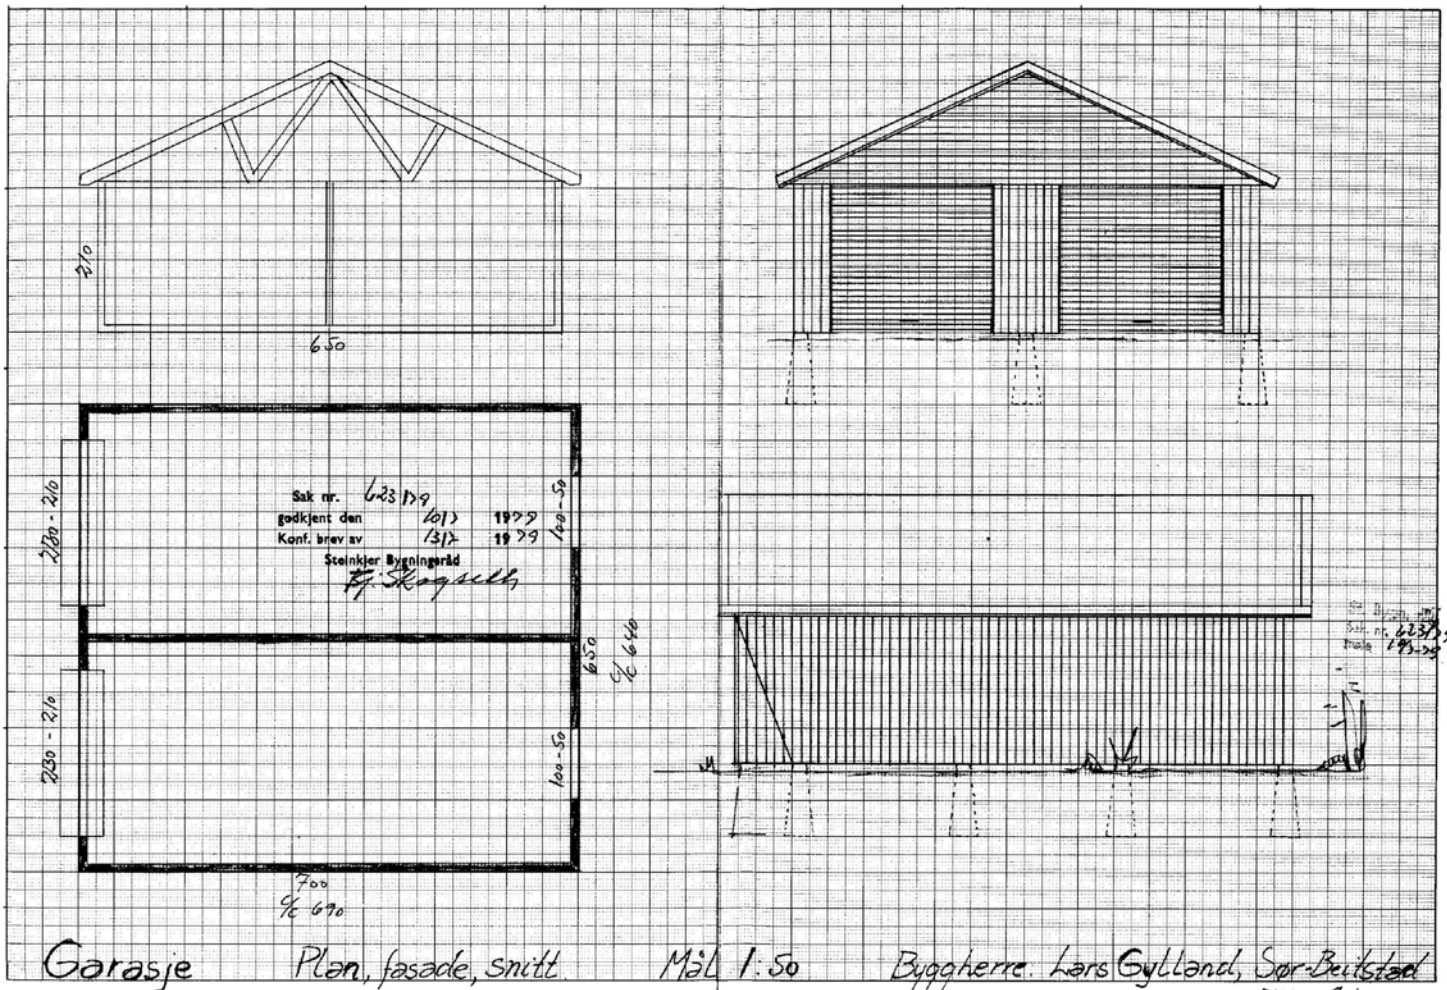
Garasje Plan, fasade, snitt Mål 1:50 Byggherre: Lars Gyllend, Sør-Beitstad  
Gård nr. 475 b. nr. 5 7700 Steinkjer.
