Tilstandsrapport - NS 3600:2018

Marens vei 5

4823 Nedenes

Gnr: 429 Bnr: 266

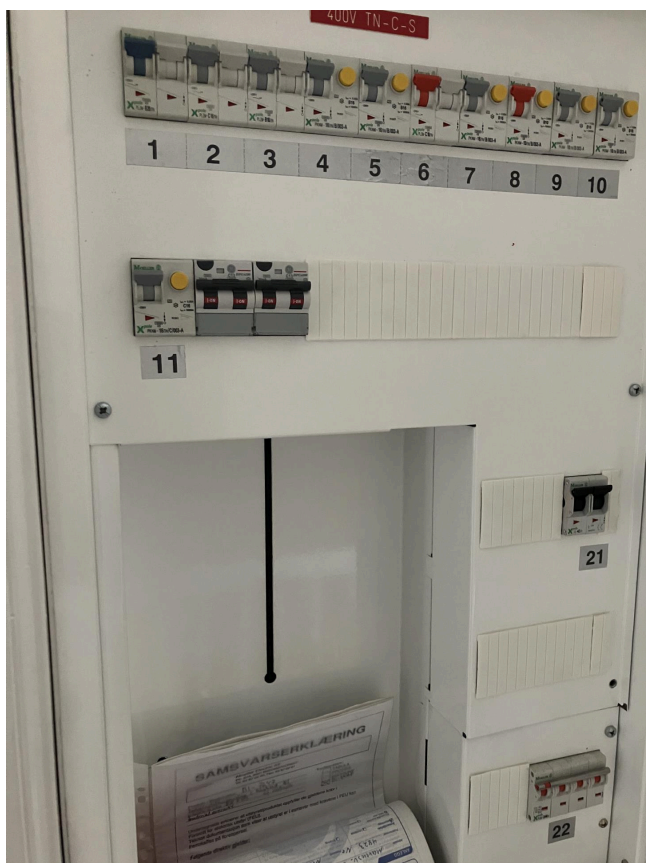
Sikringskap.

Det elektriske anlegget er ikke Tilstandsgrad-vurdert da undertegnede ikke innehar den faglige kompetansen for vurdering av dette i henhold FEK §9 (Forskrift om elektroforetak og kvalifikasjonskrav for arbeid knyttet til elektriske anlegg og elektrisk utstyr). Det er likevel foretatt en enkel vurdering av anlegget basert på selgers informasjon og besiktelse av synlige deler i boligen. Undersøkelsen er basert på spørsmål og punkter fra forskriften Tryggere Bolighandel som ble vedtatt 01.01.2022.
