Røsslyngvegen 2, 7340 OPPDAL

**Innholdsrik enebolig med
dobbeltgarasje**

Innholdsrik enebolig med dobbeltgarasje

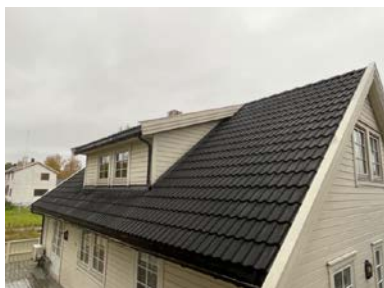
TG 3 Nedløp og beslag

Vurdering av avvik:

- Det mangler snøfangere på hele eller deler av taket, noe som var krav på byggemeldingstidspunktet.
- Det er påvist andre avvik:

Med tanke på takvinkel er det krav til snøfangere. Det ble registrert stedvis frostspreng i taknedløp samt punktvis lekkasjer i renneskjøter. Det er lokal skade/nedbøy i takrenne på baksiden av boligen. TG 3 er satt på grunn av manglende snøfangere.

Det må monteres snøfangere for å tilfredsstille byggeåret krav. Det må påregnes vedlikehold og utskiftinger i forbindelse med takrenner og nedløp.

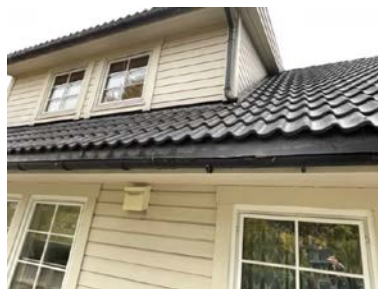
TG 2 Veggkonstruksjon

Veggene har bindingsverkskonstruksjon fra byggeår. Fasade har liggende bordkledning.

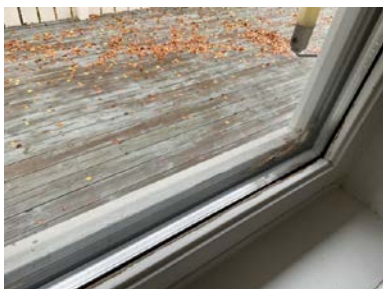
TG 2 Dører

Bygningen har ytterdører fra byggeår hvor terrassedøren er 2-fløyet og med 2-lags glass.

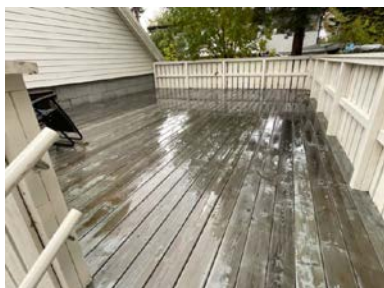
TG 2 Utvendige trapper

Det er etablert trapp fra ca 2019 mellom etasjer på terrassen.

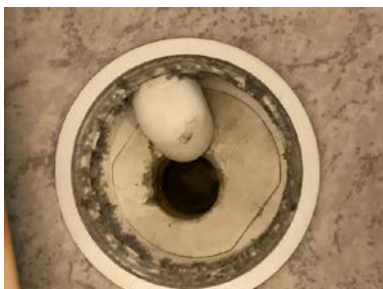
TG 1 Sanitærutstyr og innredning

Rommet er utstyrt med servant, toalett og åpen dusj. Utstyr i rommet fremstår med normal funksjon.

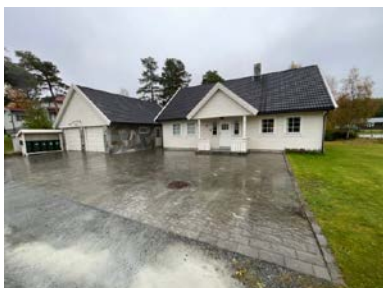
TG 2 Utvendige vann- og avløpsledninger

Utvendige avløpsrør er av plast og er fra 1995. Det er offentlig avløp via private stikkledninger. Utvendige vannledninger er av plast (PEL) og er fra 1995. Det er offentlig vannforsyning via private stikkledninger.
