Botnersæterveien 5, 1963 FOSSER

**Laftet tømmerhus fra 1950 med stor, solrik tomt i landlige omgivelser. 4 soverom og 3 bad. Delvis oppusset innvendig.**

**Salgsobjekt:** Enebolig  
**Eierform:** Eiet  
**Byggeår:** 1950  
**BRA-i/BRA Total** 190/248 kvm  
**Tomtstr.:** 1700 m<sup>2</sup>  
**Soverom:** 4  
**Gnr./bnr.** Gnr. 61, bnr. 11  
**Oppdragsnr.:** 1107250199

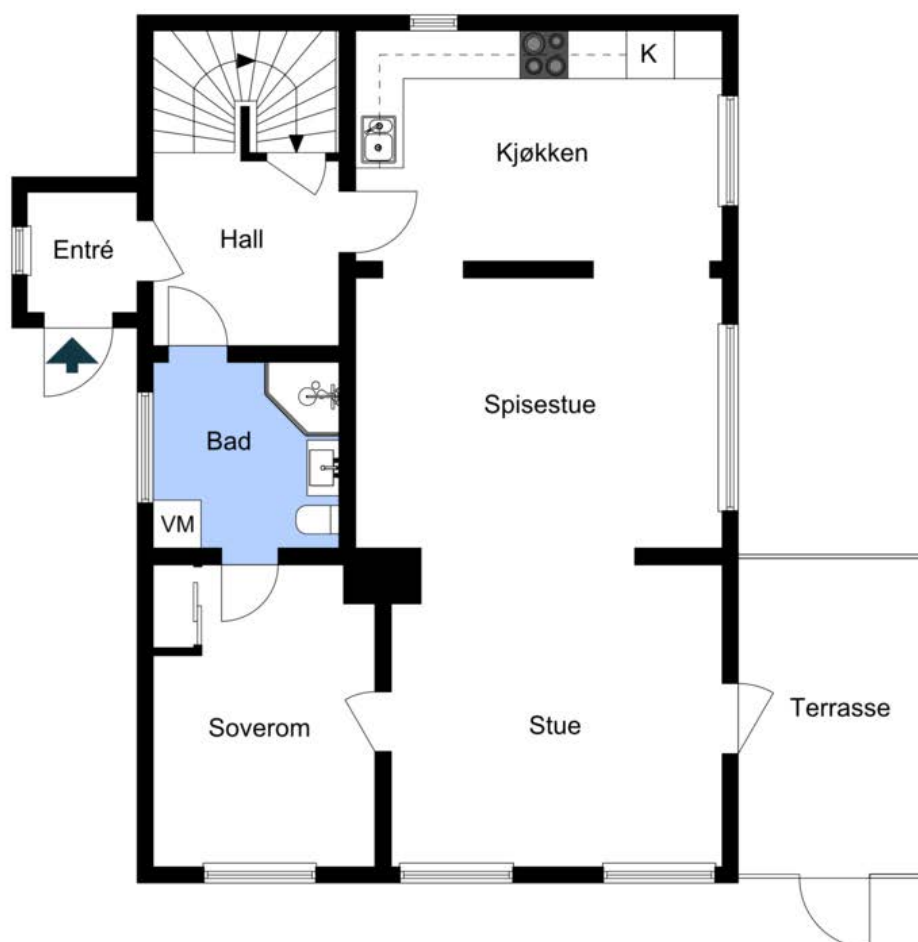
## 1. etasje

Planskissen er ikke i målestokk. Oppgitte mål er innvendig og kan ikke betraktes som nøyaktig. Det tas ikke ansvar for evt. feil.

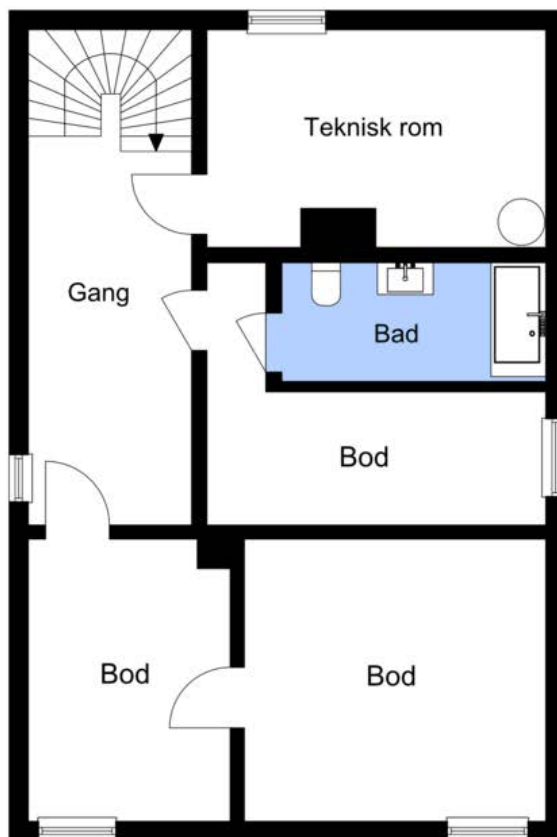
## Kjelleretasje

Planskissen er ikke i målestokk. Oppgitte mål er innvendig og kan ikke betraktes som nøyaktig. Det tas ikke ansvar for evt. feil.
