Botnersæterveien 5, 1963 FOSSER

Laftet tømmerhus fra 1950 med stor, solrik tomt i landlige omgivelser. 4 soverom og 3 bad. Delvis oppusset innvendig.

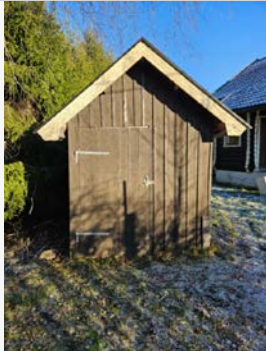
Bod

Konstruksjonen fremstår som enkel og funksjonell for lagringsformål, men må anses som vær- og fuktutsatt på grunn av både jordgulv og manglende fundamentering. Dette medfører økt risiko for fuktvandring, skadedyr og råte i nedre del av konstruksjonen over tid.

Boden bør løftes opp fra bakken og fundamenteres på egnet måte for å hindre fuktopptak, råteskader, skadedyrproblemer og deformasjoner i konstruksjonen. Korrekt fundamentering vil også gi bedre stabilitet og forlenge bygningens levetid.
