Tilstandsrapport

📍 Fergelivegen 113, 7730 BEITSTAD

gnr. 725, bnr. 287

FRITIDSBOLIG

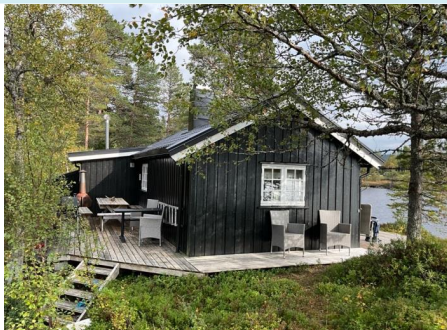
Taksert objekt er en fritidsbolig på en etasje.
Hytten er oppført på pilarer og overbygning av trekonstruksjoner, utvendig kledd med tømmermannskledning.
Sperretak med saltakform, tekket med profilerte stålblader.
Oppvarming med vedfyring.

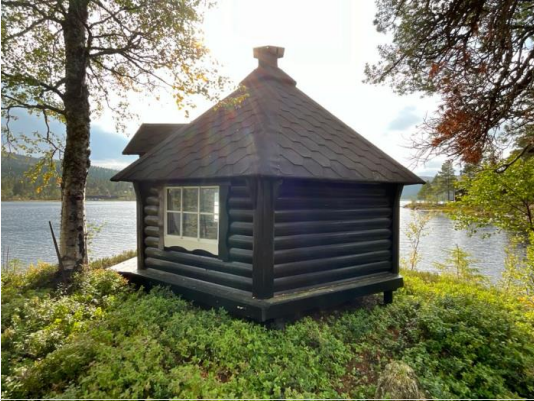
Grillhus

Bemerkes om at grillhuset ikke omfattes av oppdraget og er ikke nærmere vurdert for feil eller mangler.
De fleste bygningsdeler har en gjennomsnittlig levetid på 15-40 år, fortløpende vedlikehold må derfor påregnes.
