Slåttrønningen 13, 2410 HERNES

**Pen og Innholdsrik enebolig fra 2006 med 5 soverom. Vannbåren gulvvarme og peis. Dobbeltparasje m/elbil-lader og stort lagringsloft!**

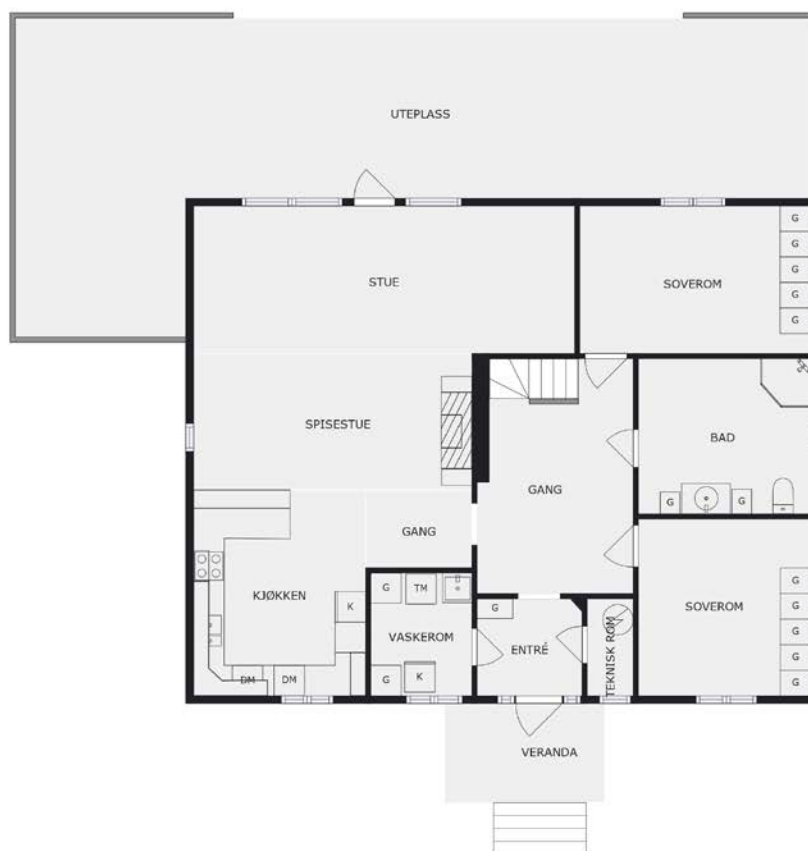
# 1. etasje

Plantegningen er en ikke målbart illustrasjon og avvik kan forekomme.

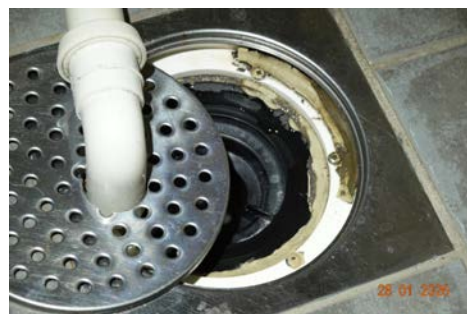
### 1. ETASJE > VASKEROM

#### TG 1 Sanitærutstyr og innredning

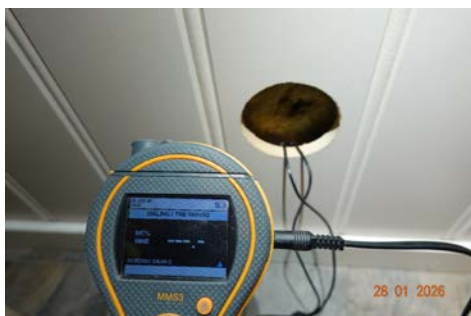
## 1. ETASJE > BAD

Bad i 1.etasje fra byggeåret.  
Fremlagt ferdigattest.

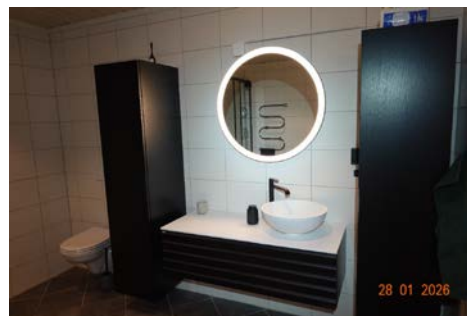
## 1. ETASJE > BAD

### TG 2 Overflater vegger og himling

Det bør vurderes oppgradering eller utskifting av overflater og membran for å sikre tilstrekkelig beskyttelse mot fukt, da begrenset restlevetid kan medføre økt risiko for fuktskader.

Vindu i våtsonen bør følges opp med jevnlig kontroll for å avdekke eventuelle fuktskader, selv om dusjkabinettet reduserer risikoen for direkte vannsprut.

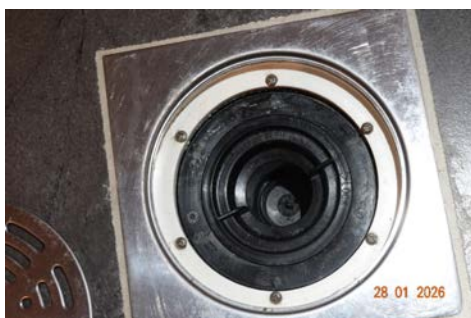
## 1. ETASJE > BAD

### TG 2 Sluk, membran og tettesjikt - 2

Overvåk tilstanden jevnlig. For å oppnå lavere tilstandsgrad må membranløsningen skiftes ut, men tidspunktet for dette er vanskelig å fastslå.

Konsekvensen av at mer enn halvparten av forventet brukstid er passert, er økt risiko for lekkasje og fuktskader i omkringliggende konstruksjoner.
