Bingenveien 330, 1860 TRØGSTAD

**Trøgstad - Landbrukseiendom med  
7 bygninger. Bl.a enebolig og  
våningshus/institusjonsbygg.**

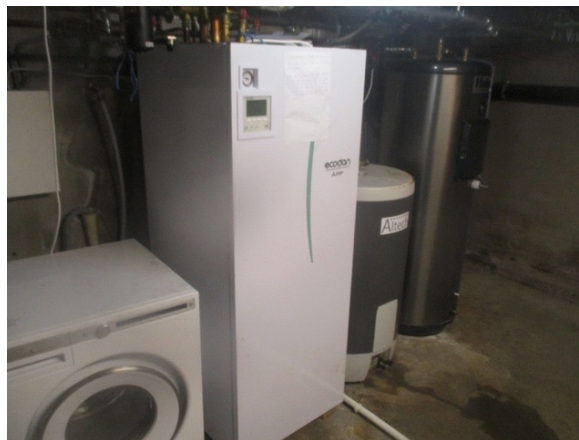
Varmesentral i kjeller.

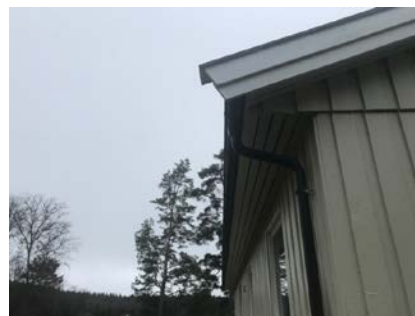
### Veggkonstruksjon

Veggene har bindingsverkskonstruksjon fra byggeår. Fasade/kledning har stående bordkledning. Utevendig kledning er det byttet råte skadede bord og fasaden er malt i år 2022.

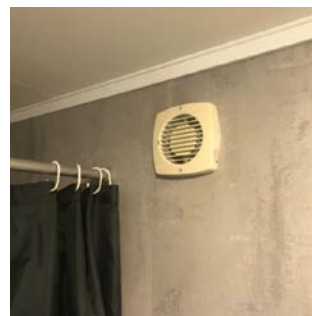
### 1. ETASJE > BAD

#### 1 TG 1 Tilliggende konstruksjoner våtrom

Hulltaking er foretatt uten å påvise unormale forhold. Hulltaking er foretatt ved/i vegg mellom bad og tilstøtende soverom. Fuktkvotemåling (vekt%) i konstruksjonen ble målt til 7.

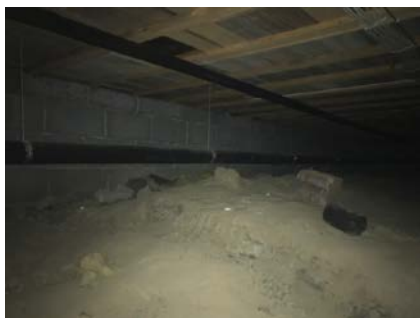
Krypkjeller med tilgang fra luke i vegg ved trapp til fyrrom.

Bygningen har krypkjeller under trebjelkelag og stubbegulv.

Det er registrert en del fukt som følger fjellet under huset, så det er viktig at det luftes godt i krypkjelleren for å unngå at det blir kondens og fukt som kan trenge videre opp i bygget. Det er ventiler i vegger og eier opplyser at man også bruker døren som lufting i fuktige perioder av året.

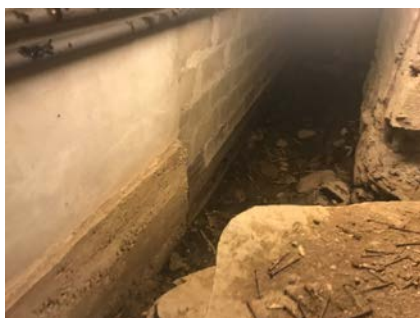
Kryp kjeller med tilgang via dør til terreng.

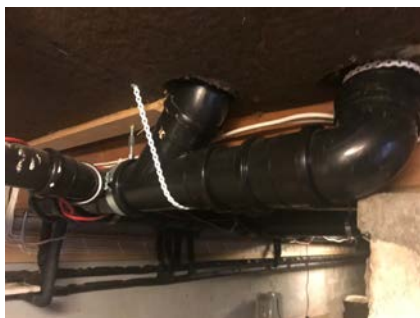
## TG 2 Avløpsrør

Det er avløpsrør av plast.

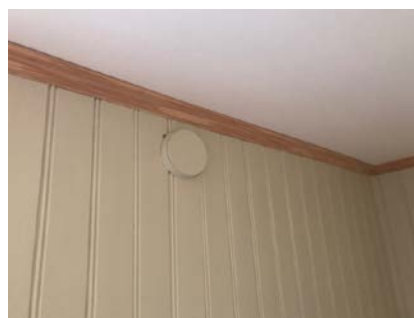
## TG 1 Ventilasjon

Boligen har naturlig ventilasjon. Med ventiler i rom og mekanisk avtrekk for våtrom.

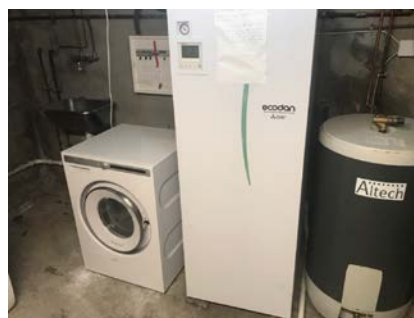
## TG 1 Varmesentral

Det er installert varmepumpe type Mitsubishi 9kw fra luft til vann. Den er plassert i fyrrom i kjeller og er koblet opp mot radiatorer fra tidligere oljefyr, det er tillegg installert noen nye. Det er byttet sirkulasjonspumpe i januar 2025.

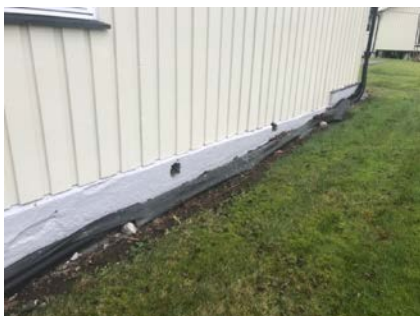
## ! TG 2 Fuktsikring og drenering

- Det mangler, eller på grunn av alder er det sannsynlig at det mangler, utvendig fuktsikring av grunnmuren ved kjeller/underetasje.

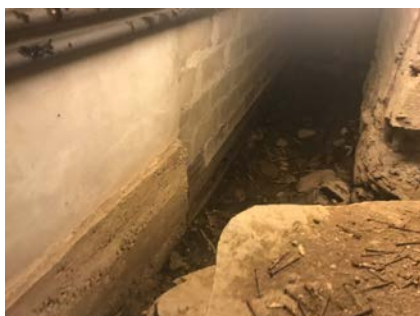
## ! TG 2 Grunnmur og fundamenter

Bygningen har betonggrunnmur og lettklinkert i tilbygget.

- Grunnmuren har sprekkdannelser.

Dette skyldes trolig at det er tilbygget det opprinnelige huset og at det har blitt noen trykkskjellinger som har medført sprekker stedvis i grunnmuren. Dette vil trolig ikke utvikle seg videre da det har satt seg etter at det ble endret grunnmur når huset ble tilbygget.
