Drivavegen 36D, 6600 SUNNDALSØRA

**Pent oppuset rekkehus med en gjennomgående moderne standard i familievennlig boområde.**

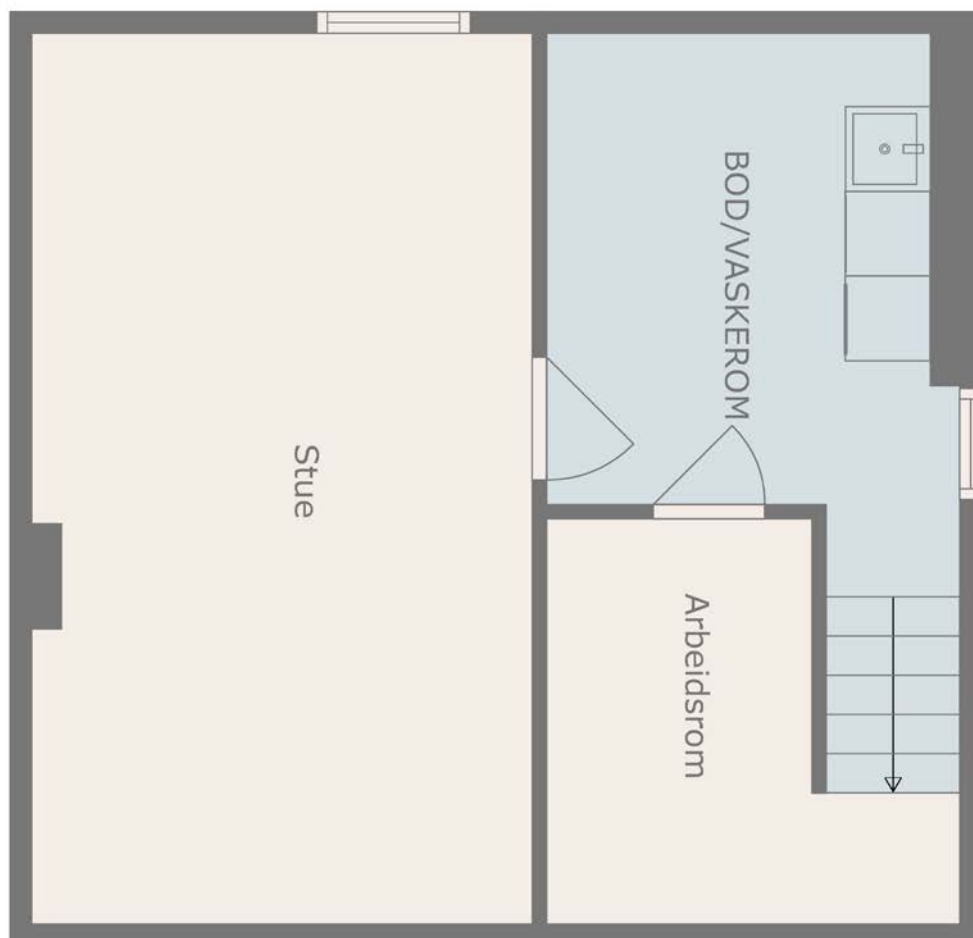
Må Beregnes Med Cubicosa- Teknologi. De Anses Å Være Meget Pålitelige, Men Ikke Garanterte.

Plantegningen er ikke i målestokk og noe avvik kan forekomme.  
Megler/selger tar ikke ansvar for evt. feil.

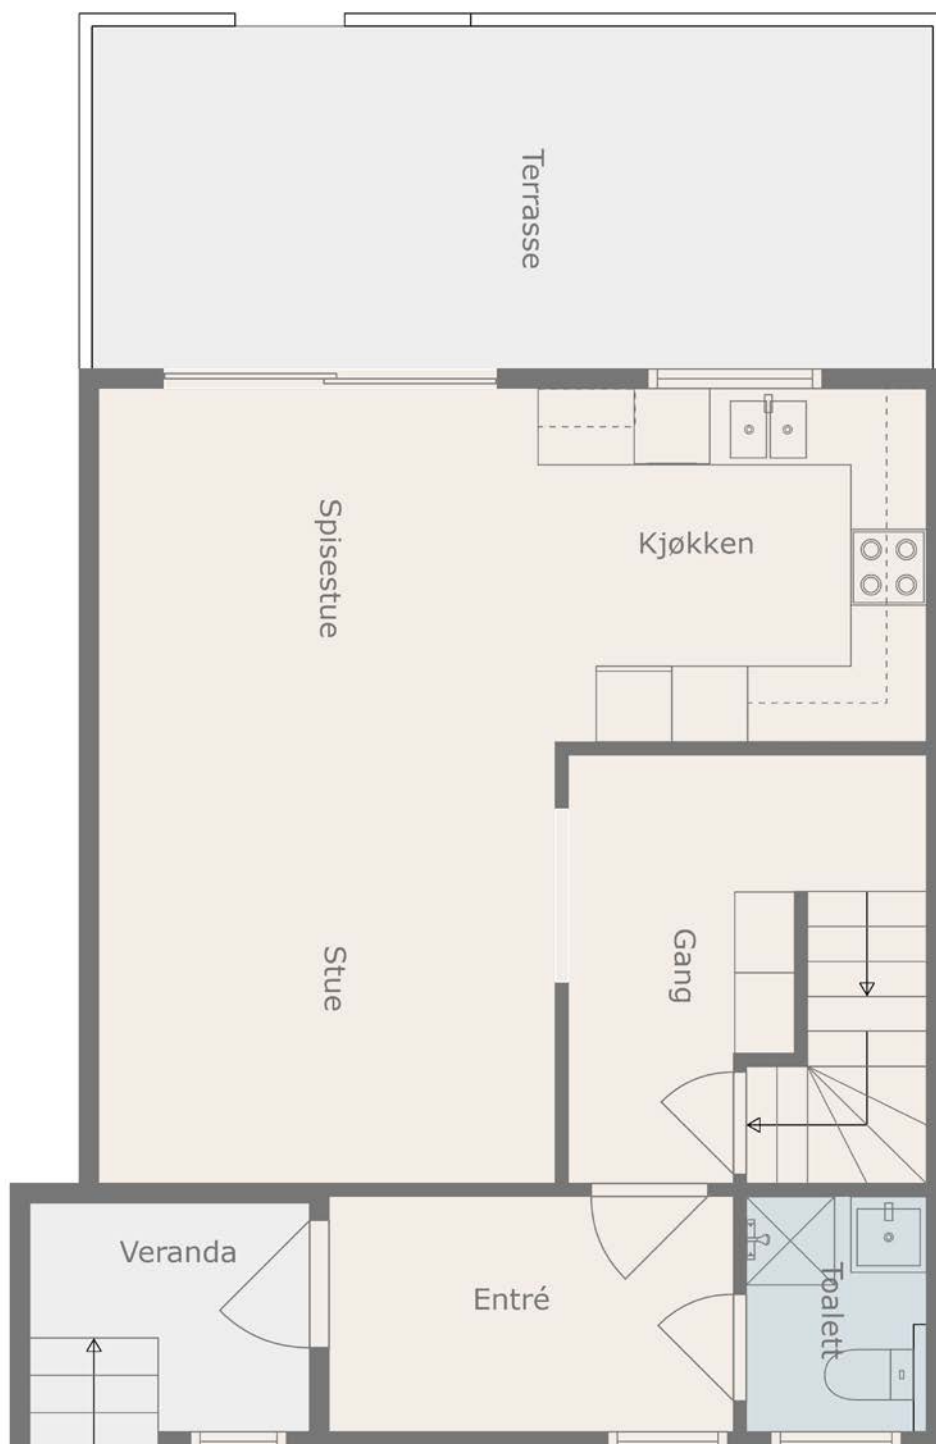
Plantegningen er ikke i målestokk og noe avvik kan forekomme.  
 Megler/selger tar ikke ansvar for evt. feil.

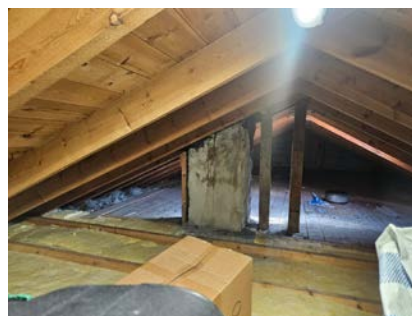
- Det er begrenset/dårlig ventilering av takkonstruksjonen.
- Det er påvist fuktskjolder/skader i takkonstruksjonen.

Det er registrert skjoldmerker på takstol ved pipestokken. Ved bruk av fuktindikator bemerkes skjoldmerkene som tørre på befaringsdagen.

- Det må gjøres nærmere undersøkelser.
- Lufting/ventilering bør forbedres.

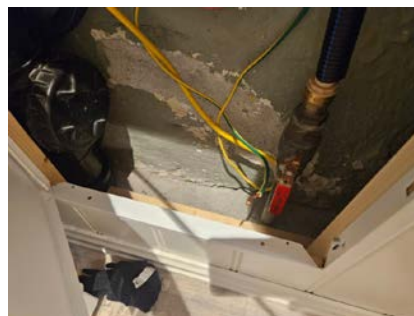
## ETASJE1. > STUE/KJØKKEN

- Det er ikke påvist tegn på at det er montert lekkasjedeteksjon ved oppvaskmaskin/oppvaskkum, dette er et krav på kjøkkenet ut ifra alder.

- Det bør monteres lekkasjedeteksjon ved oppvaskmaskin/oppvaskkum.

Det bør monteres vannstoppsystem for å hindre at en eventuell vannskade får utvikle seg.
