Hans og Grete stien 2, 4314 SANDNES

**Modernisert enebolig
med stor hage og garasje.
Populær og barnevennlig
beliggenhet.**

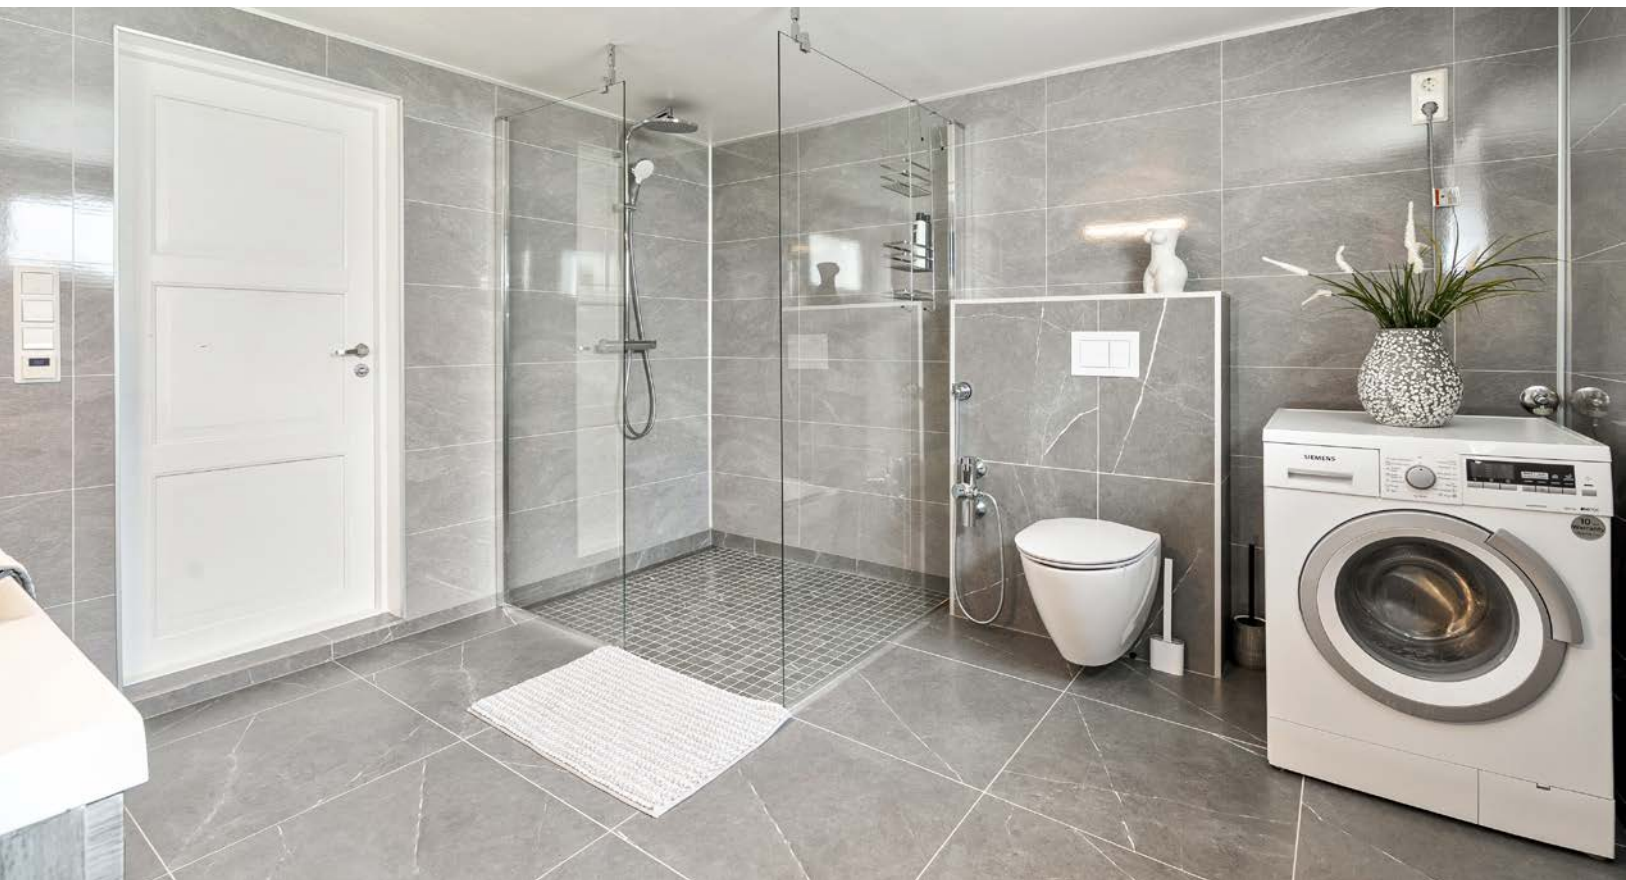
Varmekabler i gulv.

Utstyrt med vask i servant, dusjhjørne, veggengt toalett og opplegg til vaskemaskin.

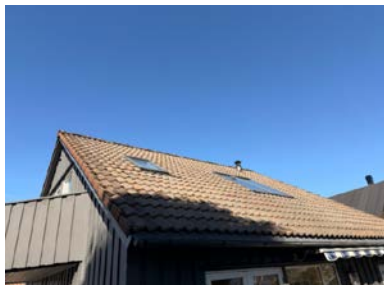
Det anbefales å montere snøfangere for å sikre trygg ferdsel under utsatte takflater, spesielt i områder med inngangsdører og andre steder hvor personer oppholder seg eller passerer.

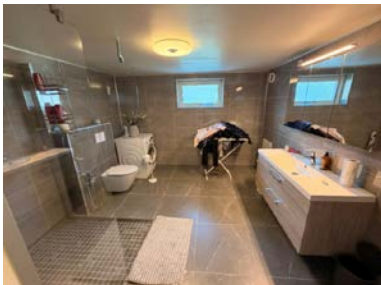
KJELLER > BAD / VASKEROM

TG 1 Overflater vegger og himling

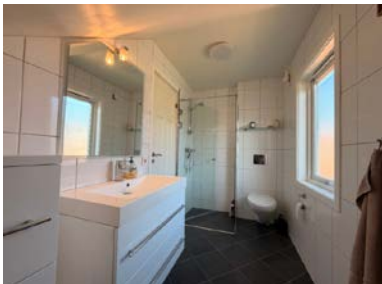
2. ETASJE > BAD

TG 2 Overflater vegger og himling

Riss og sprekker i flisfuger kan redusere tettheten i våtsonen og gi økt risiko for fuktinntrenging til underliggende konstruksjoner over tid. Det anbefales utbedring av slitte fuger og jevnlig oppfølging for å begrense risiko for videre skader.

Sprekk i flis kan også medføre økt risiko for fuktinntrenging. Forholdet kan utbedres med egnet tettemasse (f.eks. bi-imp) eller utskiftning av flis.

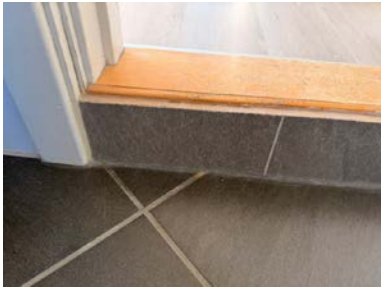
2. ETASJE > BAD

🕒 TG 1 Sluk, membran og tettesjikt

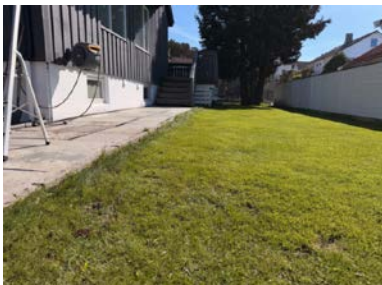
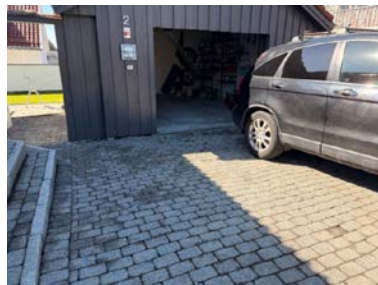
Flatt terreng rundt huset gjør at regnvann og smeltevann ikke ledes effektivt bort, noe som gir økt fuktbelastning på grunnmur og drenering.
Det er registrert at gårdsrom har fall mot garasje.

Terrenget må ha fall fra grunnmuren for å sikre god avrenning av overflatevann. Eventuelt må det utføres drenerende tiltak i terrenget for å lede overflatevann vekk fra boligen.

Garasje er utstyrt med vannrenne i front. Det anbefales jevnlig rens og vedlikehold av denne for å redusere risiko for vanninntrengning i garasjen.

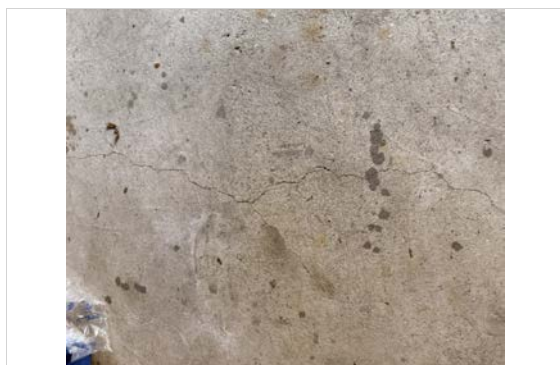
- Det er registrert sprekker i betonggulv.
- Det er registrert løse/åpne ledninger.
- Innkjørselen har fall mot garasjen.

Bygningen inngår ikke i NS3600-kravene og vurderes derfor ikke med tilstands- eller konsekvensanalyse, da de anses som sekundære konstruksjoner i forbindelse med salgsprosessen. Enkelte områder er anmerket ut fra observasjoner.
