Leinsgrendvegen 11, 7710 SPARBU

**Mære/Leinsgrenda - Enebolig med
høy og fri beliggenhet. Flott utsikt.
4 soverom. Kort veg til skole/
barnehage.**

Salgsobjekt: Enebolig
Eierform: Eiet
Byggeår: 1978
BRA-i/BRA Total 196/228 kvm
Tomtstr.: 964 m²
Soverom: 4
Gnr./bnr. Gnr. 27, bnr. 30
Gnr. 27, bnr. 45
Oppdragsnr.: 1708250025

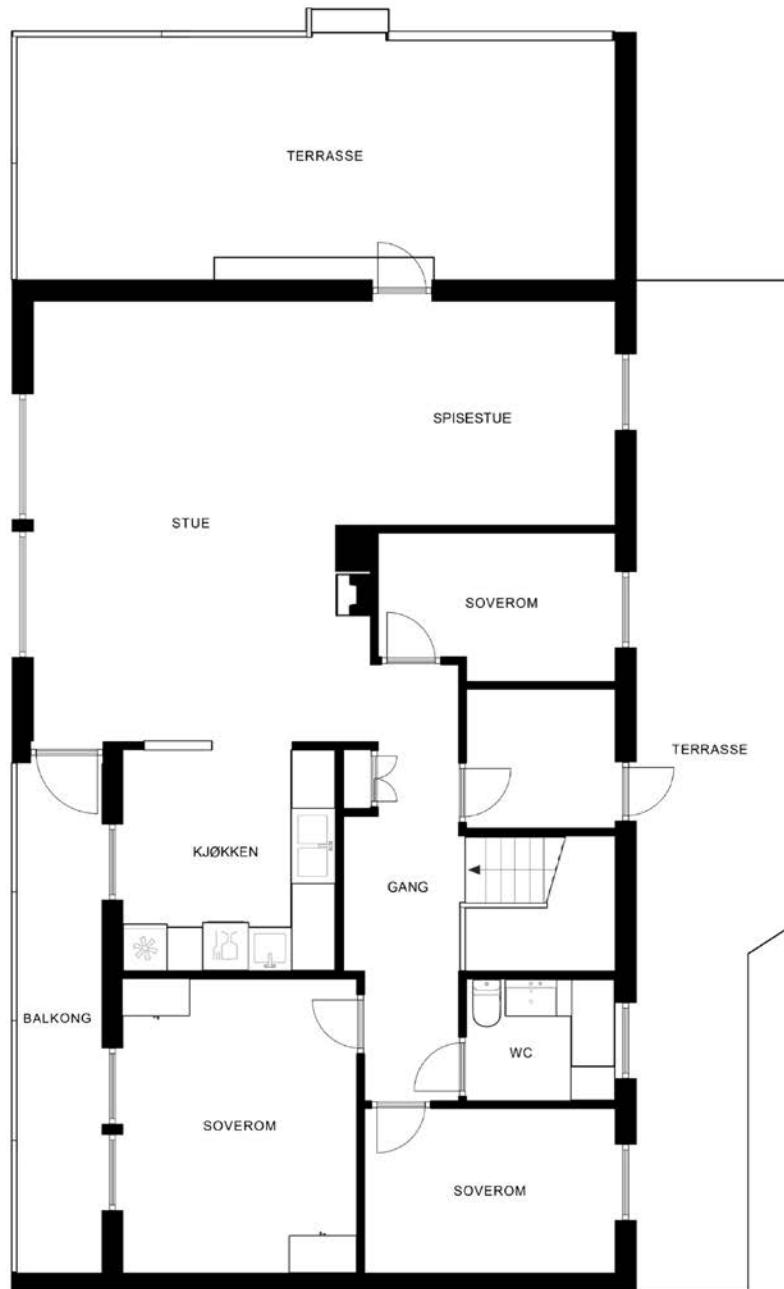
Plantegning

Plantegningen er ikke målbar, og noe avvik kan forekomme. Megler/selger tar ikke ansvar for ev. feil.
Innredning og faste installasjoner kan avvike fra den faktiske innredningen.

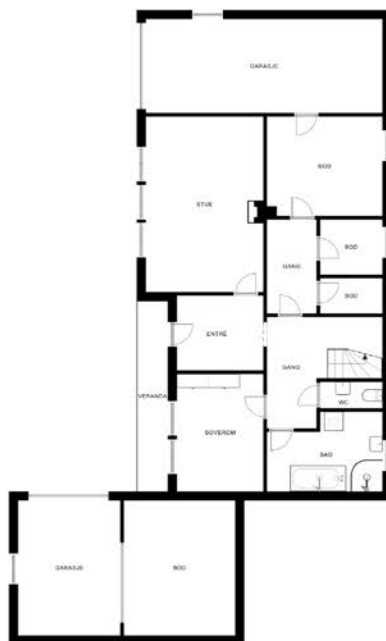
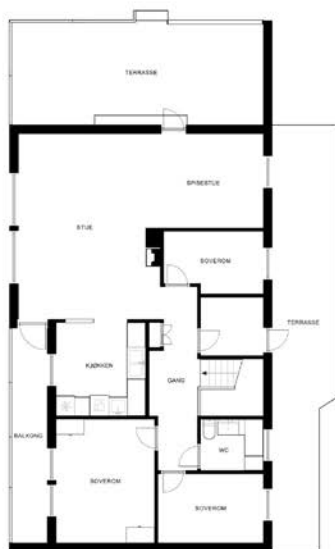
Plantegning

Plantegningen er ikke målbar, og noe avvik kan forekomme. Megler/selger tar ikke ansvar for ev. feil.
Innredning og faste installasjoner kan avvike fra den faktiske innredningen.
