Berte Styris veg 23, 2080 EIDSVOLL

**Nydelig villaeiendom på over 4,4 mål. Småbruksdrøm bestående av stort bolighus, stall, stabbur, hagestue og garasje.**

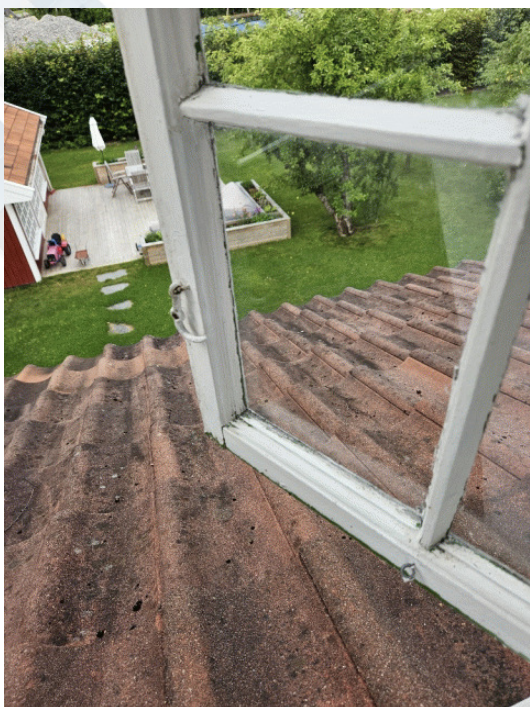
#### 4. Tak

##### TG 2 4.1 Takkonstruksjon, taktekking og skorstein over tak

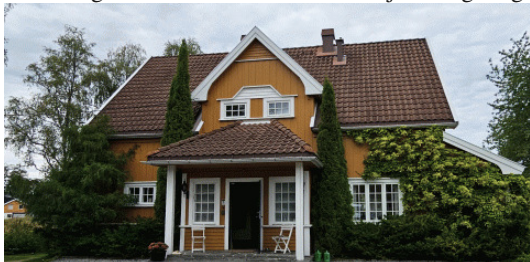
##### TG 2 4.2 Undertak, leker og yttertekking (taktekkingen)

Undertaket antas å være i fra byggeåret.

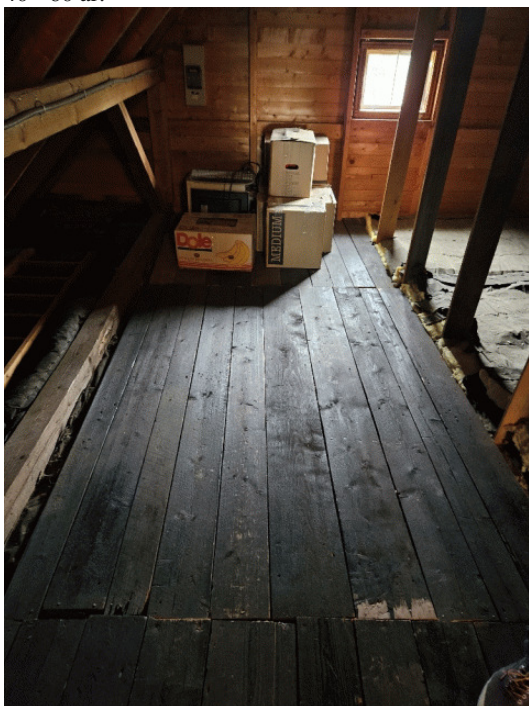
Det er fuktskjolder ved skorsteinen og noe på takstoler. Fuktskjolder er av eldre dato og det ble utført en fuktmåling på fuktskjolde ved skorstein hvor det ble målt normale verdier. TG2

Det settes også tilstandsgrad TG2, grunnet alder.

**Merknader:** Utskifting/vedlikehold: Normal tid før utskifting av ødelagte deler av bjelkelag av heltre eller I-bjelker er 40 - 60 år.

5.1	Loft (konstruksjonsoppbygging)
	Det er fuktskjolder ved skorsteinen og noe på takstoler. Fuktskjolder er av eldre dato og det ble utført en fuktmåling på fuktskjolde ved skorstein hvor det ble målt normale verdier. TG2 Det settes også tilstandsgrad TG2, grunnet alder.

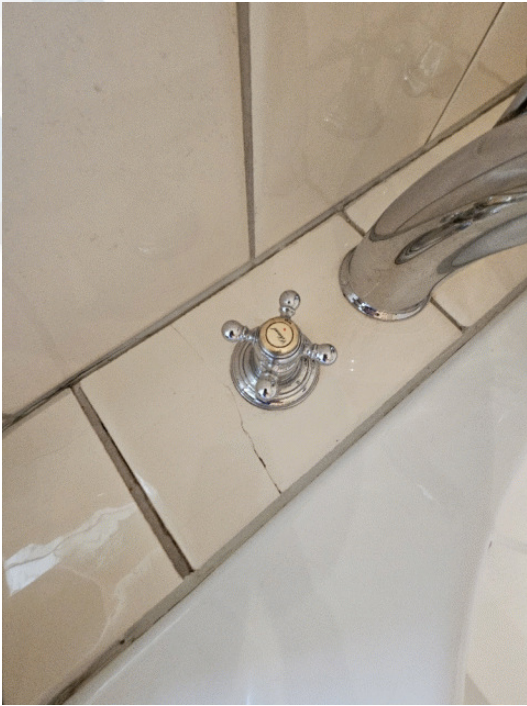
Det er sprekk og bom (hulrom) under flis ved blandebatteriet til badekaret. TG2

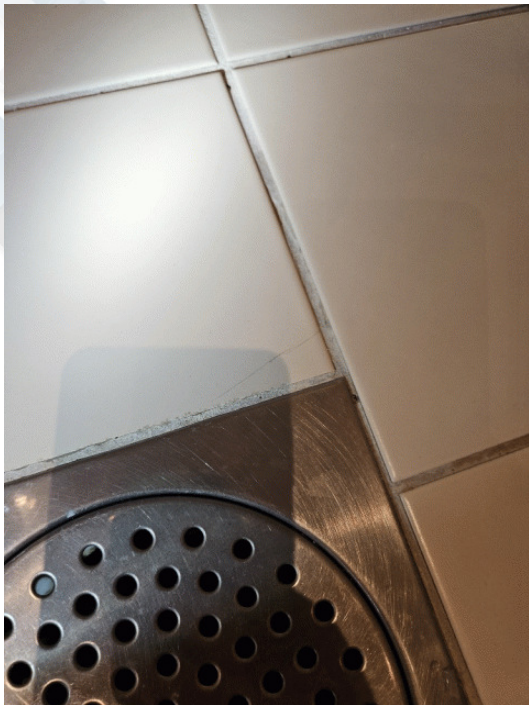
Det er sprekk og bom (hulrom) i flis ved sluk i dusjsonen, og fliser på gulv har passert mer enn halvparten av sin forventet levetid. TG2

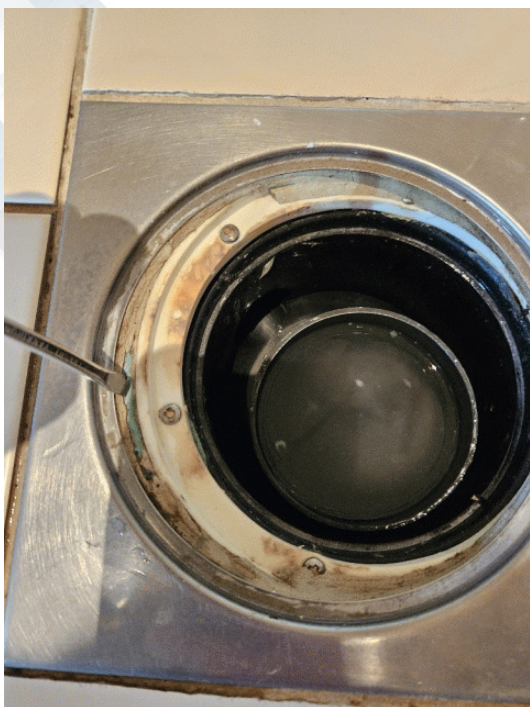
Membranen ligger skjult i konstruksjonen og kan ikke undersøkes uten å gjøre destruktive inngrep ved å demontere fliser. Viktig å merke seg at membran er en bygningsdel som har en naturlig slitasje over tid med en forventet levetid. Fuktsøk inne på flislagte våtrom blir ikke utført da det vil gi uklare indikasjoner på om fukten ligger mellom fliser og membran eller under membran. Det er synlig mansjett under slukrist. Membran har passert mer enn halvparten av sin forventet levetid. TG2

Det er en liten skade på støp og membran i sluk i dusjsone, lokal utbedringen anbefales. TG2

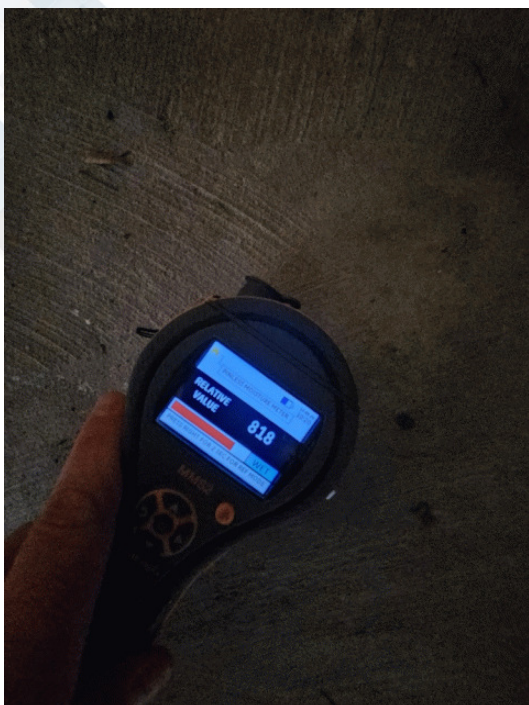
Det ble utført fuktøkning på tilfeldige utvalgte steder der det avdekkes høye verdier. Det er en indikasjon på at støpt fundament ligger direkte på grunn uten tettesjiktet under fundament. TG2  
 Hjemmelshavere opplyser om at det er blitt montert sluk med nytt avløp i kjellergulvet.

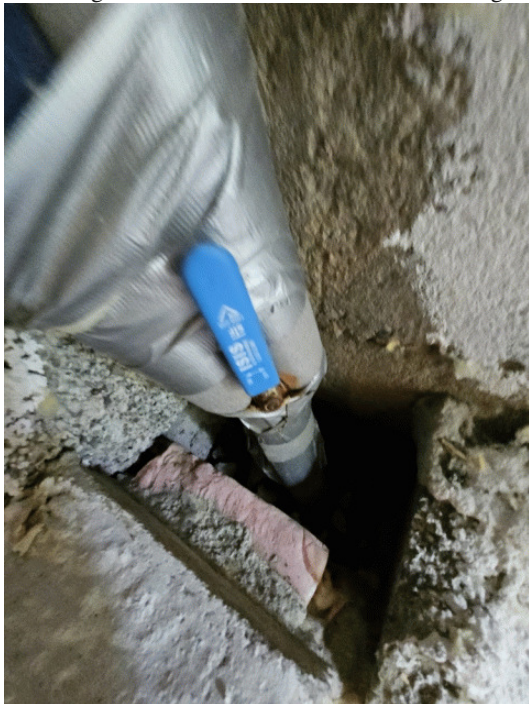
Det er mye rust på stoppekran i kjelleretasjen. TG2

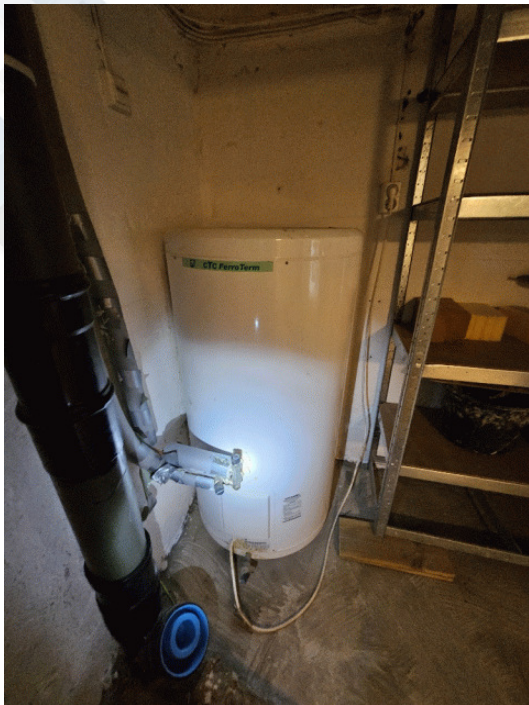
Det er noe termiske merker ved innkobling og varmtvannsberederen har passert mer enn sin forventet levetid. TG2

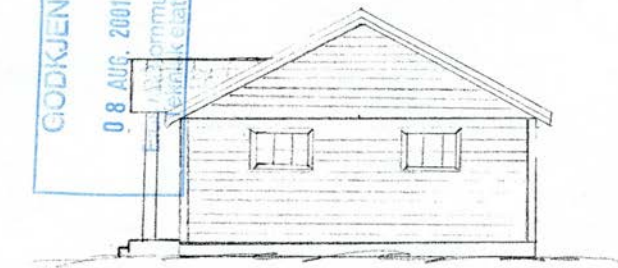
fasade mot S

takvinkel  
Ork = 27°
