Tilstandsrapport

Leilighet

Bordhusveien 5 A, 1653 SELLEBAKK

Rapportdato: 08.01.2025

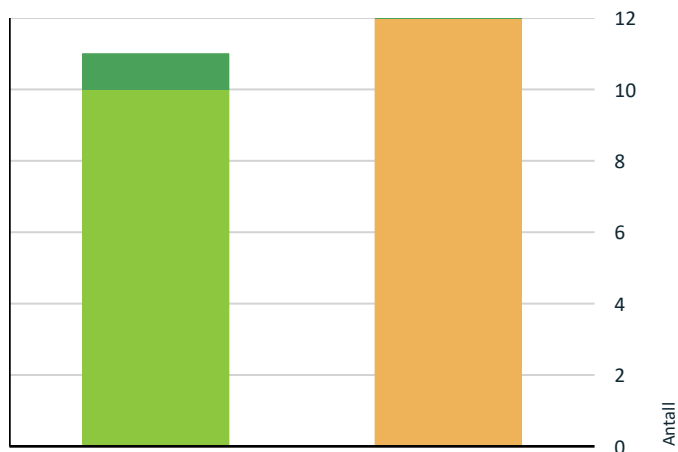
Fordeling av tilstandsgrader

- TG0: Ingen avvik
- TG1: Mindre eller moderate avvik
- TG2: Avvik som ikke krever tiltak
- TG2: Avvik som kan kreve tiltak
- TG3: Store eller alvorlige avvik
- TG IU: Konstruksjoner som ikke er undersøkt
