# Tilstandsrapport

Boligbygg med flere boenheter

Ingemann Torps vei 12 , 7040 TRONDHEIM

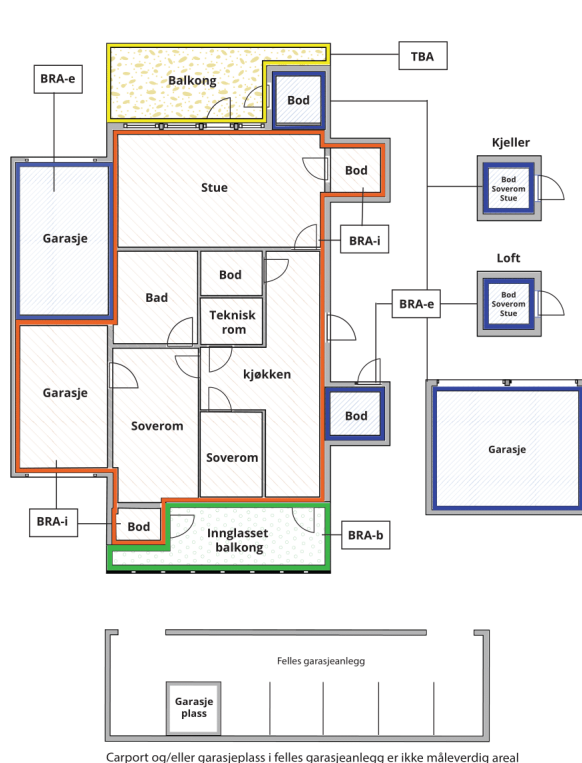
$$BRA = BRA-i + BRA-e + BRA-b$$

Bruksarealet for bygningen er bruttoarealet minus arealet som optas av yttervegger.

Carport og/eller garasjeplass i felles garasjeanlegg er ikke måleverdig areal
