Tilstandsrapport

Enebolig

Einar Solstads veg 10 , 7715 STEINKJER

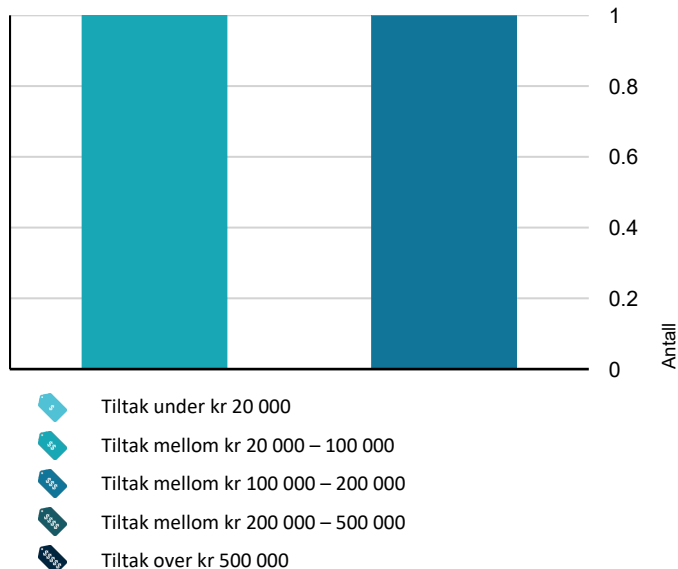
Anslag på utbedringskostnad

Utbedringskostnadene er et forsiktig anslag basert på bygningsdelen standard og kvalitet med utgangspunkt i registrert avvik og angitte tiltak i rapporten.
