# Tilstandsrapport

📍 Johan Scharffenbergs vei 75 A, 0694 OSLO

# gnr. 168, bnr. 101, snr. 5

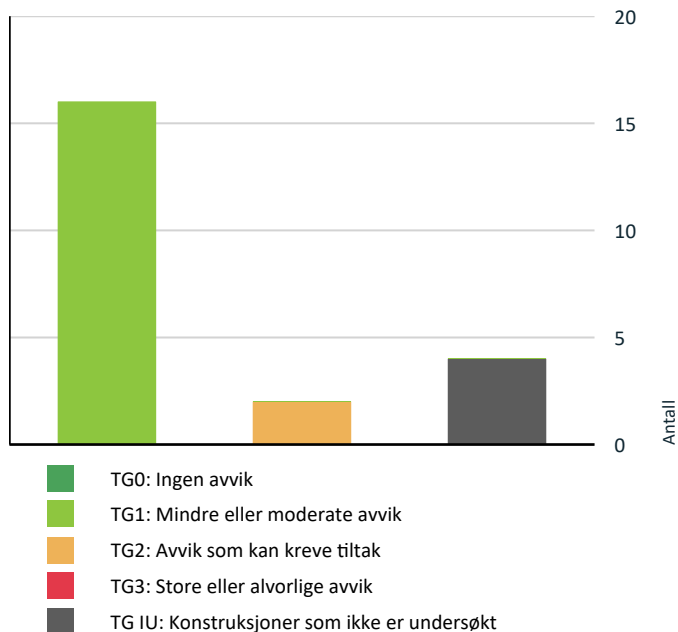
## Fordeling av tilstandsgrader

Vil du vite mer om tilstandsgrader? Se side 4.
