Tilstandsrapport

Boligbygg med flere boenheter

Sars' gate 12, 0562 OSLO

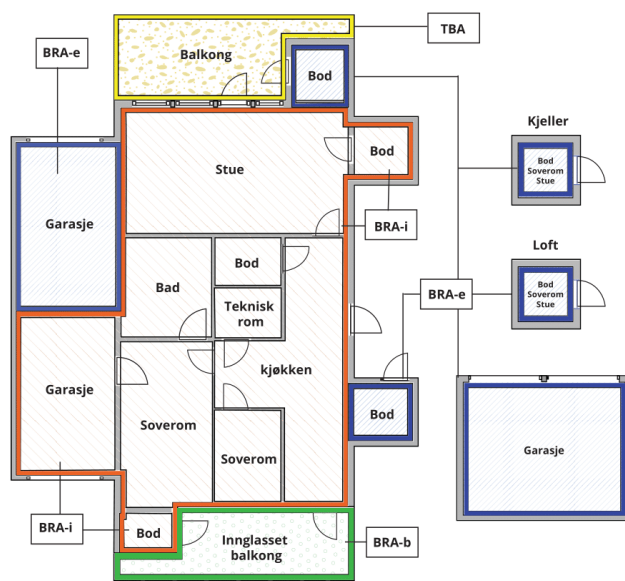
BRA = BRA-i + BRA-e + BRA-b

Bruksarealet for bygningen er bruttoarealet minus arealet som optas av yttervegger.

Internt bruksareal (BRA-i)	Arealet innenfor boenheten(e)
Eksternt bruksareal (BRA-e)	Arealet av alle rom utenfor boenheten(e) og som tilhører denne, slik som for eksempel boder
Innglasset balkong mv (BRA-b)	Arealet av innglasset balkong, veranda eller altan når denne er tilknyttet boenheten(e)
Terrasse- og balkongareal (TBA)	Arealet av terrasser, åpne balkonger og åpen altan tilknyttet boenheten(e)
