Tilstandsrapport

Høybråtenveien 23 F, 1055 OSLO
Borettslagsleilighet (i blokk):
951 555 738 / 249

BJØRNHEIM BORETTSLAG
301-107/930/0/0

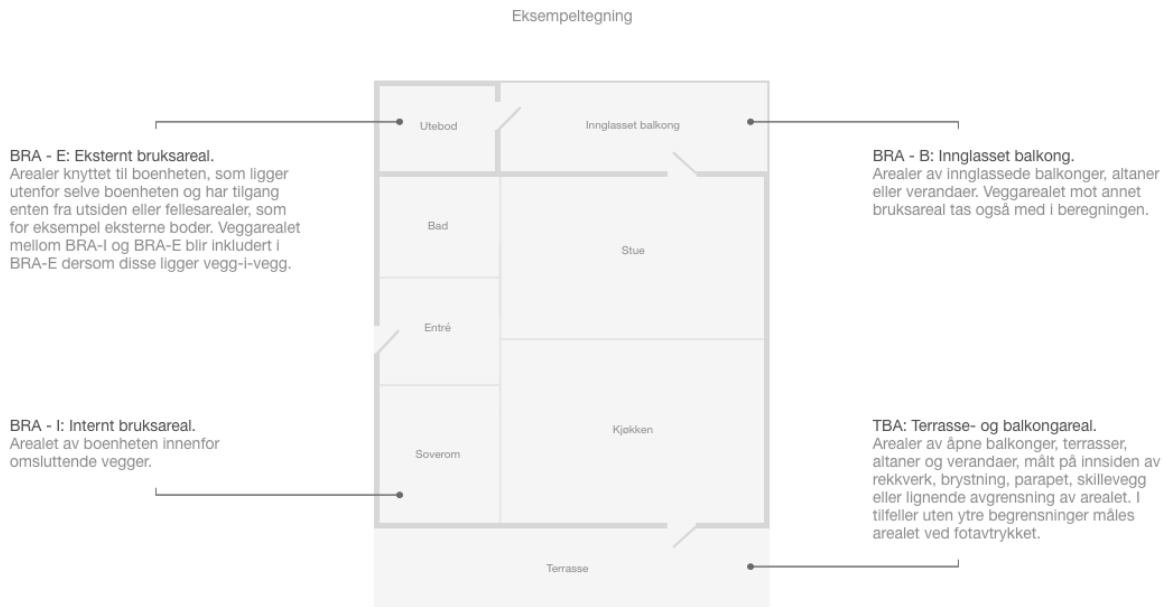
Arealene er oppmålt under befaringen med avstandsmåler og avrundet til nærmeste hele kvadratmeter, i samsvar med NS 3940:2023 Tillegg A. Fordelingen mellom primær- og sekundærareal fremstilles over en overgangsperiode, i samsvar med takstbransjens retningslinjer for arealmåling (2014). Rommene betegnes slik de fremstår under befaringen, selv om de i enkelte tilfeller kan avvike fra godkjente byggetegninger og gjeldende byggeregler. Angivelsen av rom for varig opphold i rapporten innebærer ikke nødvendigvis at rommet er, eller kan bli, godkjent for varig opphold i samsvar med dagens forskriftskrav. De ulike arealene er kort forklart i eksempeltegningen under.
