Låkedalsvegen 50 og 60, 2030 NANNESTAD

Fin landbrukseiendom. Flere boenheter, stabbur, skjul, seter i Romeriksåsen. Almenningsrett. Gode solforhold.

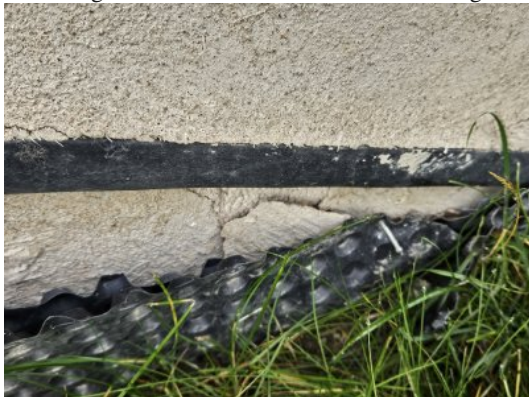
Knotteplast har stedvis sklidd ut fra klemlist, det mangler knotteplast rundt lysgrav ved rømmingsvinduet på gavlvegg. det er også noe skade på pusset grunnmur under knotteplasten og grunnmurene står dermed fuktutsatt. Dette kan medføre økt risiko for fuktskader over tid, særlig dersom det ikke blir utbedret. Tiltak må gjøres for å hindre videre utglidning, skade og manglene knotteplast, for å beskytte konstruksjonen mot fukt.TG3

Det er en begrensning at selve drenering/fuktsikring ligger under bakkenivå og er ikke tilgjengelig for inspeksjon. Det er ikke mulig å kontrollere dreneringen på innside av boligen, da boligen ikke har noen kjeller. Det antas at de drenende massene fungerer tilfredsstillende, da det ikke er noen nevneverdige planhetsavvik i boligen. Det anbefales allikevel å spyle/rense drenerør i forbindelse med eierskifte for å sikre god funksjon og hindre opphopning av avleiringer som kan føre til vanninntrengning. Dette er et forebyggende tiltak som kan bidra til å redusere risikoen for fuktskader på grunnmuren over tid, og bør vurderes som en del av vedlikeholdet ved overdragelse av bolig.

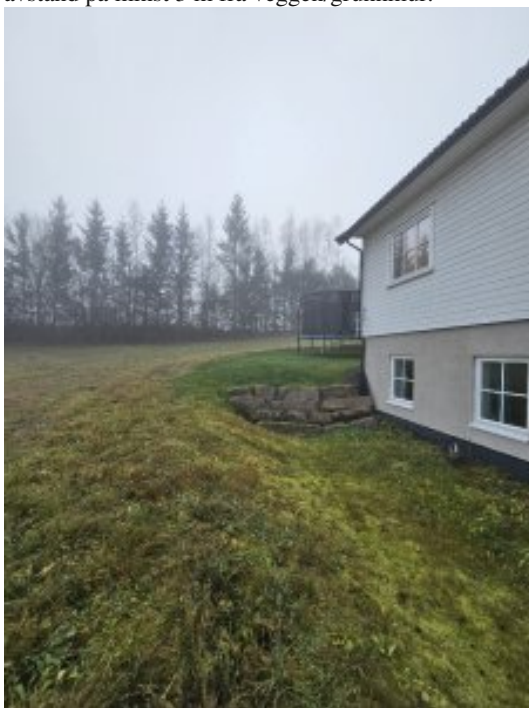
Det er viktig at terrenget har hellingsgrad ut fra grunnmuren. Overflatevann skal hurtigst mulig vekk for å unngå unødige fuktbelastninger på utvendig fuktsikring og drenering. Tiltak anbefales det å etablere tilstrekkelig fall fra grunnmur og å etablere drengroft som føres ut til en drenskum i nær fremtid. Dette vil bidra til å lede overvann bort fra bygget og redusere risikoen for fuktinntrengning mot grunnmuren. Et slikt tiltak bør ses i sammenheng med øvrig dreneringsarbeid og vurderes som en del av det helhetlige vedlikeholdet av eiendommen.

Det gjøres oppmerksom på at underetasjen ligger delvis eller helt under terreng, dette utgjør en risiko i forhold til fukt/kondens.

Merknader: Overflatevann skal ikke renne mot vegg/grunnmur. Fallet ut fra bygningen skal være minimum 1:50 i en avstand på minst 3 m fra veggen/grunnmur.

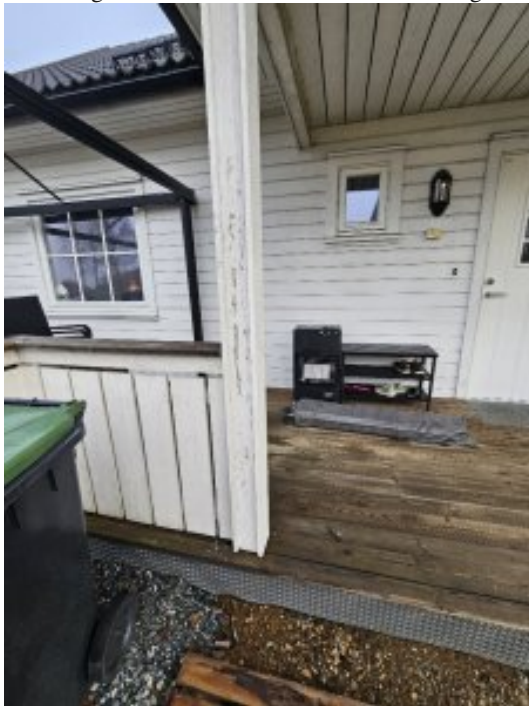
Ytterkledningen fremstår med noe avflassing av maling på søyler i inngangspartiet, og det er synlig svertesopp på ytterkledningen på fremsiden av boligen. I tillegg har ytterkledningen et behov for grundig vask, behandling og vedlikehold i nær fremtid. Dette er viktig for å bevare ytterkledningens holdbarhet og opprettholde et pent utseende, samt for å hindre utvikling av ytterligere skader som følge av fukt eller biologisk vekst. TG2

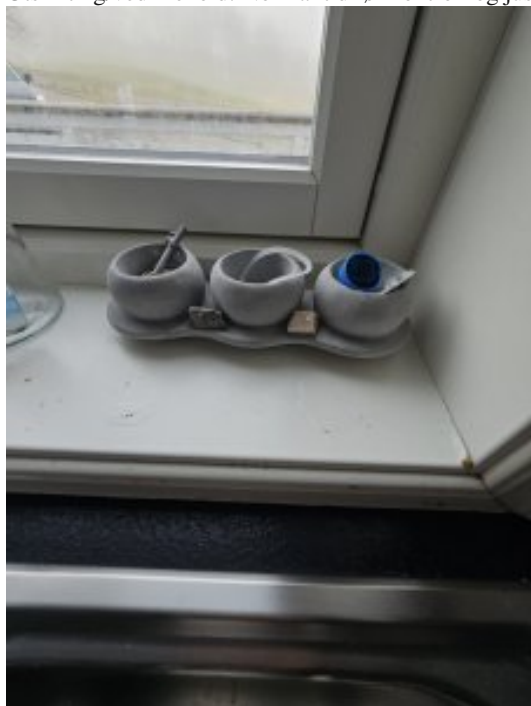
Det ble foretatt en enkel funksjonstest av enkelte vinduer og terrassedør, ingen funksjonsavvik. Det er fuktsveller og merker i vindusføring på kjøkkenet i 1. etasje. Dette tyder på at det kan ha vært eller fortsatt er problemer med fuktinntrengning i området rundt kjøkkenvinduet. TG2 Det anbefales å ikke utsette vindusføringen med unødvendig fukt/vann og vurdere nødvendige tiltak for å hindre ytterligere skade. Hjemmelshaver opplyser om at fuktmerker på innvendig vindusføring skyldes vannsøl fra oppvaskkum på kjøkken
Ellers fremstår vinduer og terrassedør i normalt grei stand.

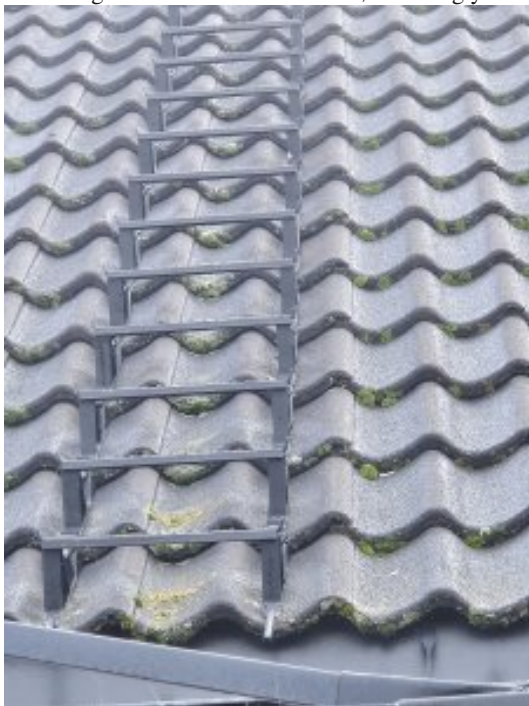
Det er noe mose på taksteinen, mosen kan skade taksteinen over tid og det kan være skulte feil og mangler som ikke ble avdekket på befaringsdagen, yttertaket har behov for vask. TG2

Takrenner og nedløp i sort lakkert stål fra 2013.
 Det er ikke registret noen vesentlige nedbøyninger.

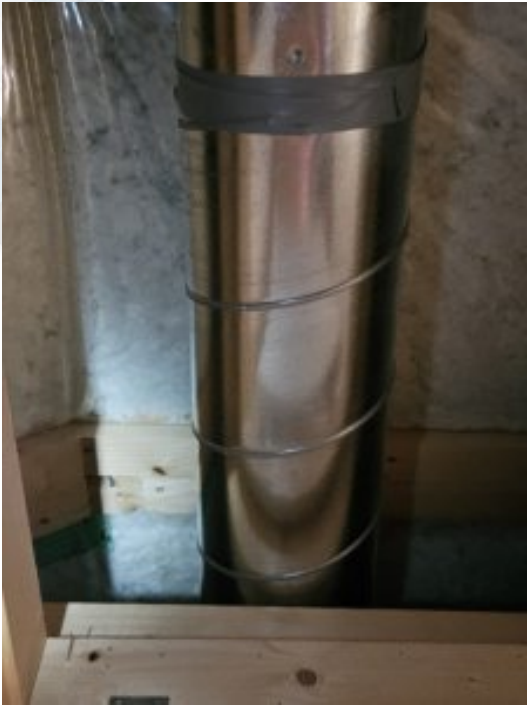
Da kryploftet er for trangt, vanskeliggjør det inspeksjonen av hele undertaket og da denne konstruksjonen anses som en risikokonstruksjon og det er satt tilstandsgrad TGIU på undertaket anbefales det ytterligere undersøkelser. Likevel fremstår den synlige delen av kryploftet i grei stand. Det er likevel viktig å merke seg at begrenset adkomst kan medføre at enkelte skjulte avvik ikke avdekkes, og derfor bør det vurderes å gjennomføre mer omfattende undersøkelser dersom det oppstår mistanke om fukt eller andre skader over tid. TGIU

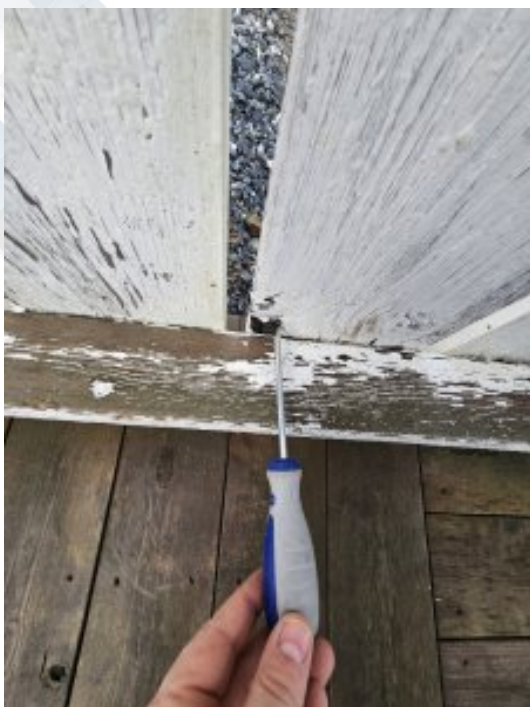
Rekkverkhøyden er ikke tilstrekkelig, da kravet på oppføringstidspunktet var minimum 1 meter. Dette innebærer at dagens rekkverk ikke tilfredsstiller gjeldende forskriftskrav, og det anbefales å øke høyden for å ivareta sikkerheten. Det er råteskade på enkelte panelbord på rekkverket. TG3 Dette indikerer at panelbordene har vært utsatt for fukt over tid, og det anbefales å skifte ut skadede bord for å forhindre ytterligere nedbrytning og sikre rekkverkets funksjon og sikkerhet.

Terrassebordene har grønske, tørrsprekker og har et behov for vask, behandling og vedlikehold i nær fremtid. TG2

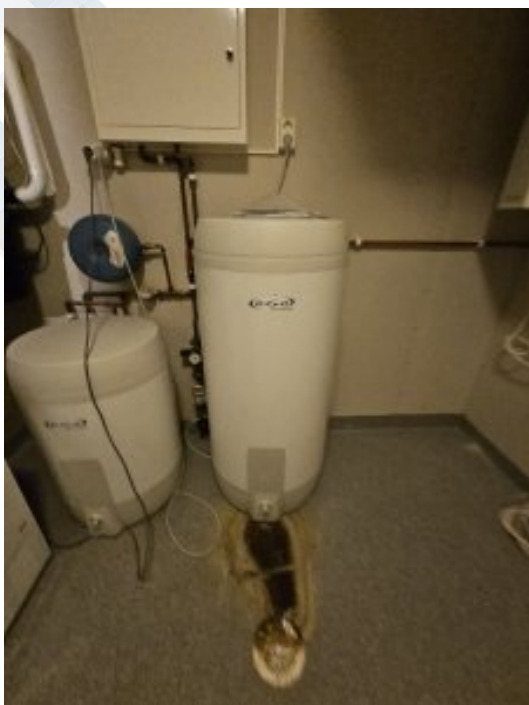
Varmtvannsberedere er ikke koblet til en fast koblingsboks med egen servicebryter. TG2. Dette er viktig for både sikkerhet og praktisk vedlikehold, da en slik løsning gjør det enklere å utføre service og reparasjoner uten å måtte slå av strømmen til hele boligen. Det anbefales å få installert fast koblingsboks med servicebryter av fagperson for å oppfylle gjeldende forskriftskrav og sikre trygg drift. Se også punkt 11

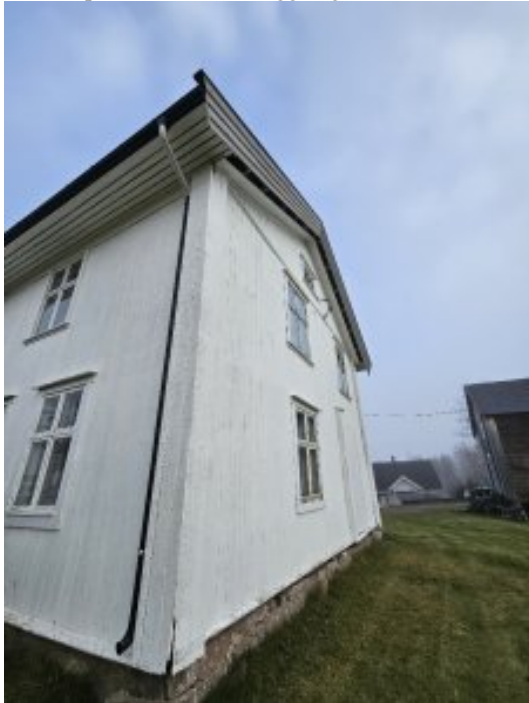
Det er viktig at terrenget har hellingsgrad ut fra grunnmuren. Overflatevann skal hurtigst mulig vekk for å unngå unødige fuktbelastninger på utvendig fuktsikring og drenering.

Merknader: Overflatevann skal ikke renne mot vegg/grunnmur. Fallet ut fra bygningen skal være minimum 1:50 i en avstand på minst 3 m fra veggen/grunnmur.

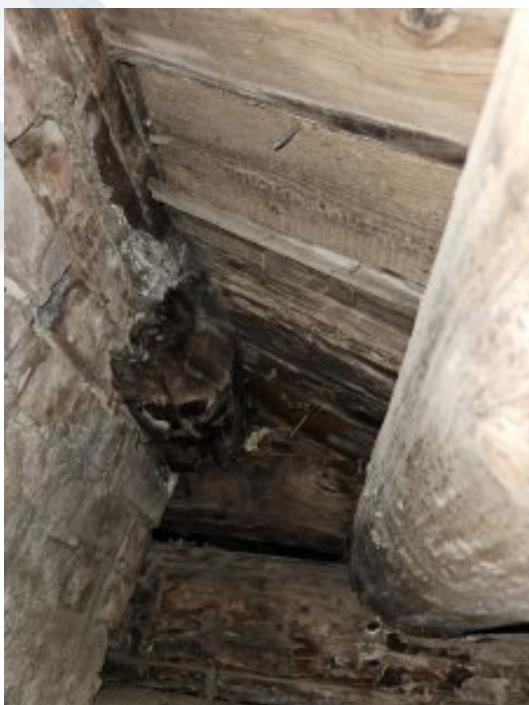
TG 2 5.1 Loft (konstruksjonsoppbygging)

Det mangler tilstrekkelig lufting i gavlvegg, men det er andre krav til lufting ved oppføring av laftetømmer. Dette skyldes at laftet konstruksjon ofte gir naturlige åpninger mellom stukkene, som kan bidra til ventilasjon, men det er likevel viktig å vurdere om eksisterende lufting er tilstrekkelig for å hindre fukt og soppdannelse i konstruksjonen. Ved oppgradering eller vedlikehold bør det kontrolleres at dagens løsninger oppfyller gjeldende krav og standarder for laftede bygg, slik at bygget får et sunt innneklima og god holdbarhet.

Det er fuktskjolder på enkelte steder i undertaket og rundt skorstein, og det er også tegn på skade i undertaket ved skorsteinen. Slike forhold kan indikere på eldre lekkasjer eller utilstrekkelig tetting rundt gjennomføringer, noe som kan føre til ytterligere fuktskader og forringelse av takkonstruksjonen dersom det ikke utbedres. Det anbefales å gjennomføre nærmere undersøkelser og nødvendige reparasjoner for å hindre at fuktproblemer utvikler seg og for å sikre takets levetid.

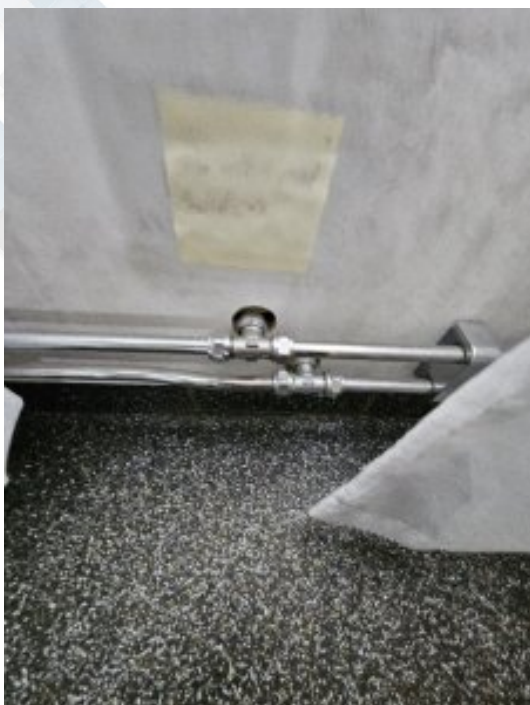
TG 2 7.1.2 Overflate gulv

Det ble utført en enkelt test av overflatene, der det registreres ikke tilfredsstillende fall på gulv mot sluk. Det ble målt 3 mm høydeforskjell fra toppen av gulv ved dusjkabinett til toppen av gulv ved dørterskelen, og det vil si at gulvet er mer eller mindre i vater. Kravet var 25 mm til sluk og 10 mm per meter på resterende gulvflate. Dette innebærer at gulvet ikke oppfyller gjeldende forskriftskrav for fall mot sluk, noe som øker risikoen for vannansamling og potensielle fuktskader. Ellers fremstår belegget i normalt grei stand.

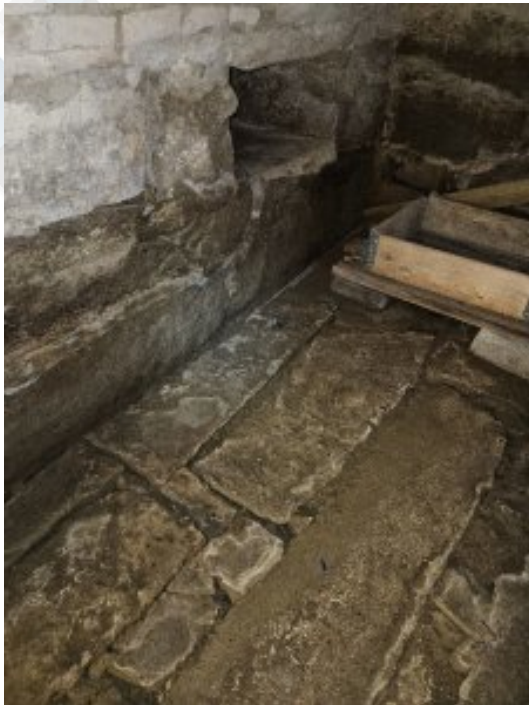
TG 3 9.1.3 Fuktmåling og ventilasjon

Det ble utført fuktsøk på tilfeldig utvalgte steder på betonggulvet og yttervegger hvor det avdekkes høye fuktverdier, Dette er en indikasjon på at det ikke ligger tettesjikt til grunn og at er dreneringsvikt. TG3 Ytterligere undersøkelser må gjøre.
