Ramsvikskogen 16, 7810 NAMSOS

**Ramsvikskogen | Enebolig med  
flott utsikt | Renoveringsobjekt |**

**Salgsobjekt:** Enebolig  
**Eierform:** Eiet  
**Byggeår:** 1986  
**BRA-i/BRA Total** 157/166 kvm  
**Tomtstr.:** 1070.3 m<sup>2</sup>  
**Soverom:** 4  
**Antall rom:** 5  
**Gnr./bnr.** Gnr. 10, bnr. 30  
**Oppdragsnr.:** 1706250117

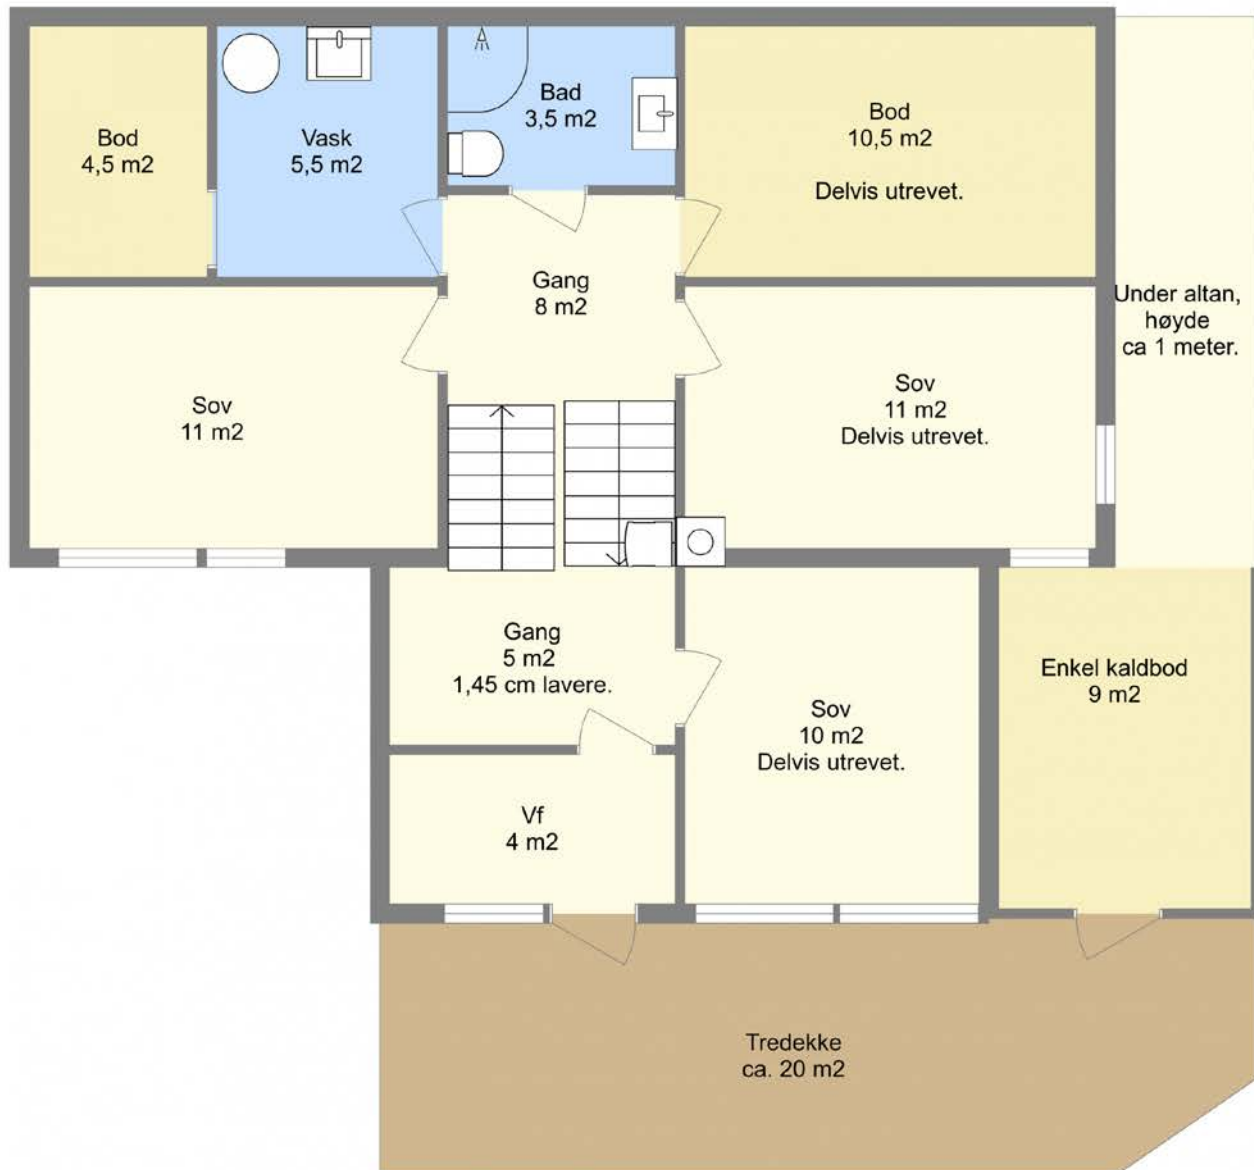
### 1-2. Etasje

Plan 1 og 2: Vindfang, entre m/trapp, bad/wc, vaskerom, 3 soverom, hobbyrom.

Bruksarealet inkluderer innvendige vegger og er større enn summen av rommenes gulvareal.  
Planskissen er en illustrasjon over rominndelingen, og er ikke i målestokk. Mindre avvik kan forekomme.

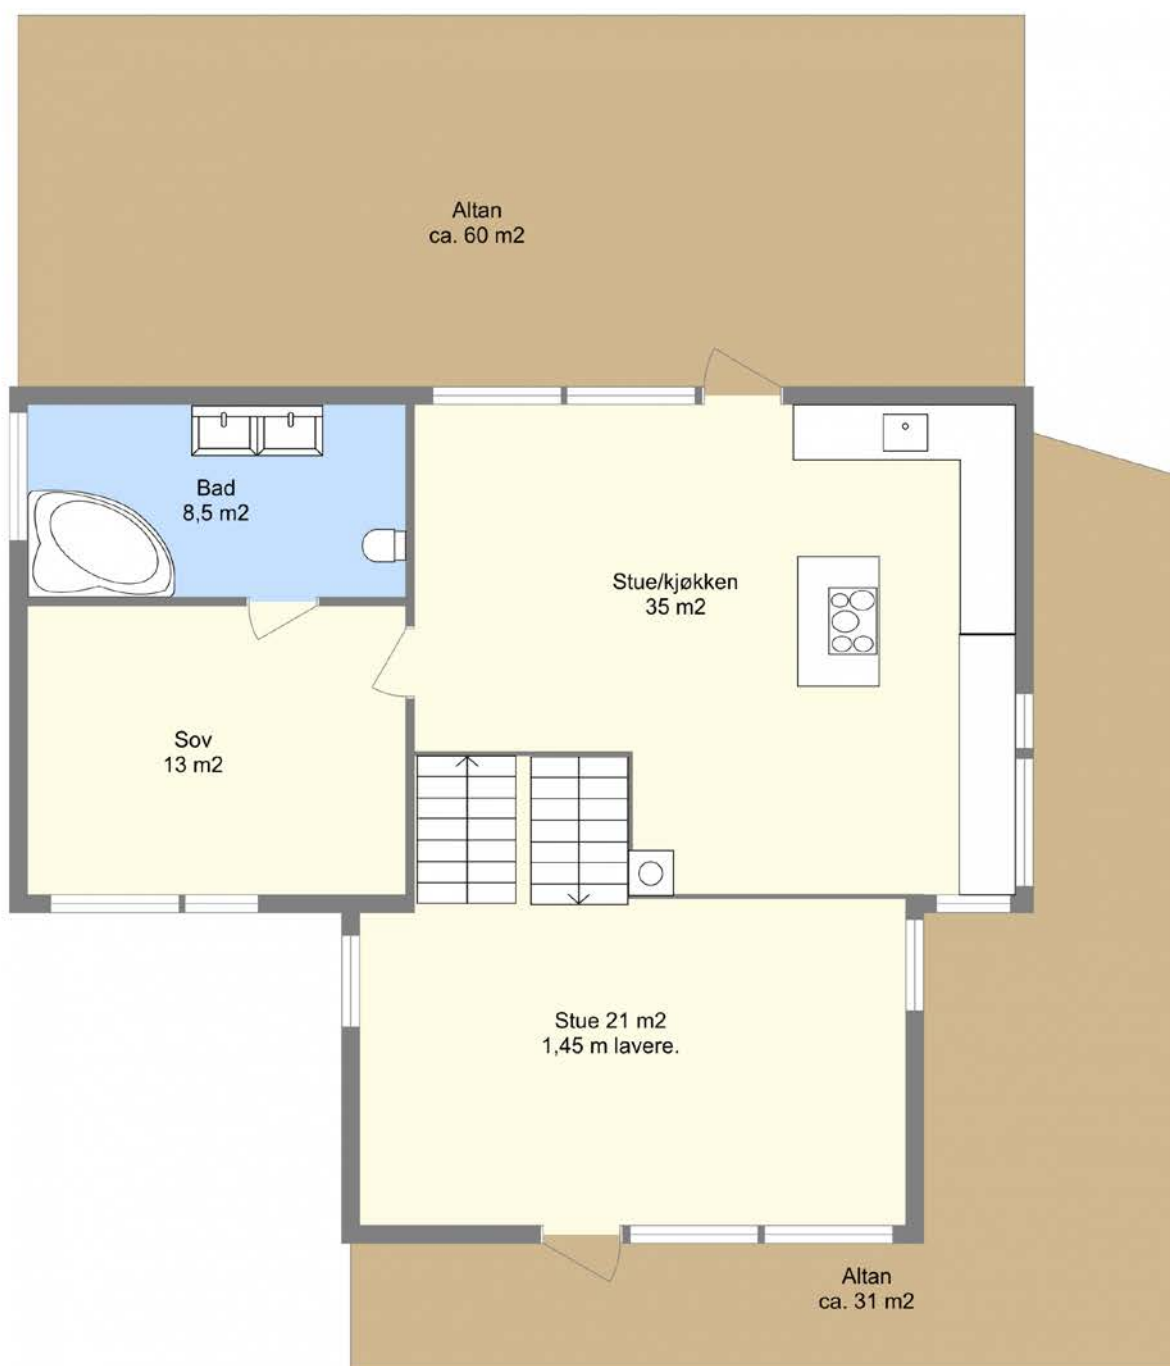
### 3-4. Etasje

Plan 3 og 4: Kjøkken/spis, stue, bad/wc, 1 soverom, bod ,utvendig kaldbod u/terrasse.

Bruksarealet inkluderer innvendige vegger og er større enn summen av rommenes gulvareal.  
Planskissen er en illustrasjon over rominndelingen, og er ikke i målestokk. Mindre avvik kan forekomme.
