# Irisringen 37

## 4104 JØRPELAND

### Tilstandsrapport

### Eierskifte

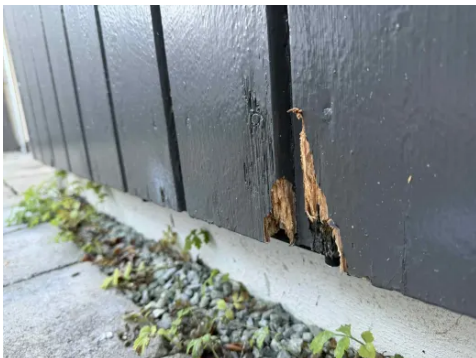
## 6.5 Yttervegger

| Type fasade | Stående kledning |
| Er det påvist fuktskade/sopp/råte eller slitt overflate? | Ja |

Anbefaler å bytte kledning med råteskader, overflatebehandle slitte overflater og kappe dryppkant på stående kledning.
