Tilstandsrapport

📍 Guldbergaunet 11, 7716 STEINKJER

gnr. 192, bnr. 178

Taksert objekt er en halvpart av en vertikaldelt tomannsbolig på to etasjer pluss kjeller.

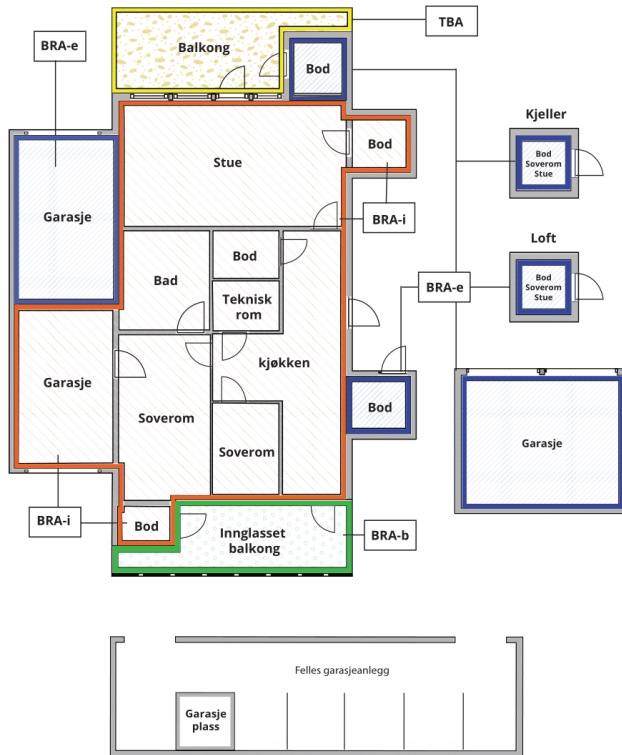
BRA = BRA-i + BRA-e + BRA-b

Bruksarealet for bygningen er bruttoarealet minus arealet som opptas av yttervegger.

Internt bruksareal (BRA-i)	Arealet innenfor boenheten(e)
Eksternt bruksareal (BRA-e)	Arealet av alle rom utenfor boenheten(e) og som tilhører denne, slik som for eksempel boden
Innglasset balkong mv (BRA-b)	Arealet av innglasset balkong, veranda eller altan når denne er tilknyttet boenheten(e)
Terrasse- og balkongareal (TBA)	Arealet av terrasser, åpne balkonger og åpen altan tilknyttet boenheten(e)
