Ragnhildvegen 25, 7713 STEINKJER

**Sjefte - Påkostet 1/2-part med  
meget attraktiv beliggenhet.  
Carport. 3 soverom, 2 bad m.m**

# Sjefte - Påkostet 1/2 -part med meget attraktiv beliggenhet. Carport. 3 soverom, 2 bad m.m

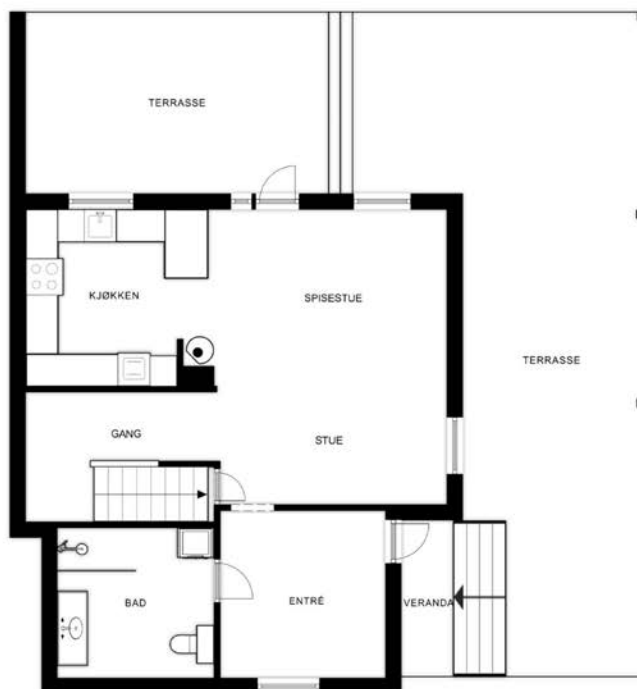
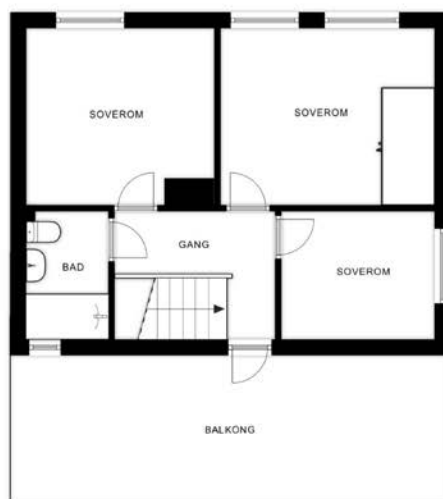
# Plantegning

Plantegningen er ikke målbar, og noe avvik kan forekomme. Megler/selger tar ikke ansvar for ev. feil.  
Innredning og faste installasjoner kan avvike fra den faktiske innredningen.

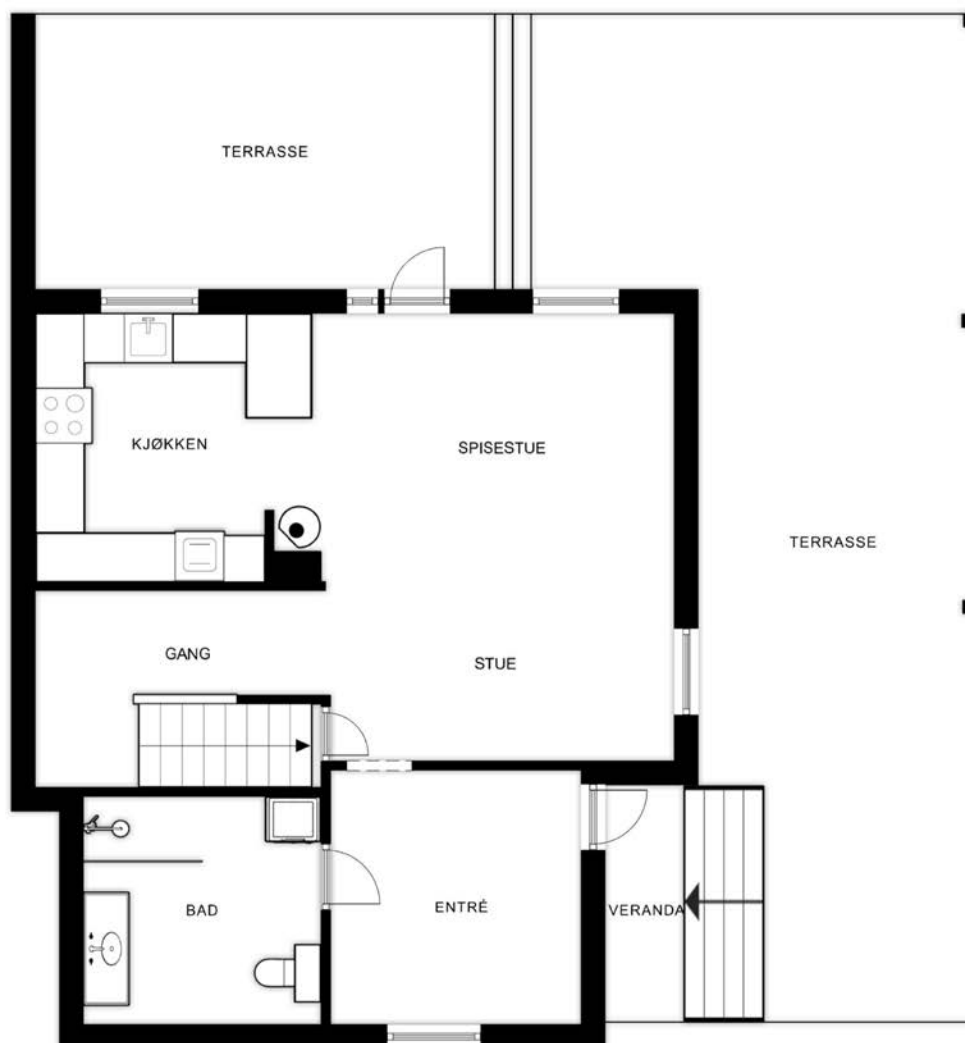
# Plantegning

Plantegningen er ikke målbar, og noe avvik kan forekomme. Megler/selger tar ikke ansvar for ev. feil.  
Innredning og faste installasjoner kan avvike fra den faktiske innredningen.

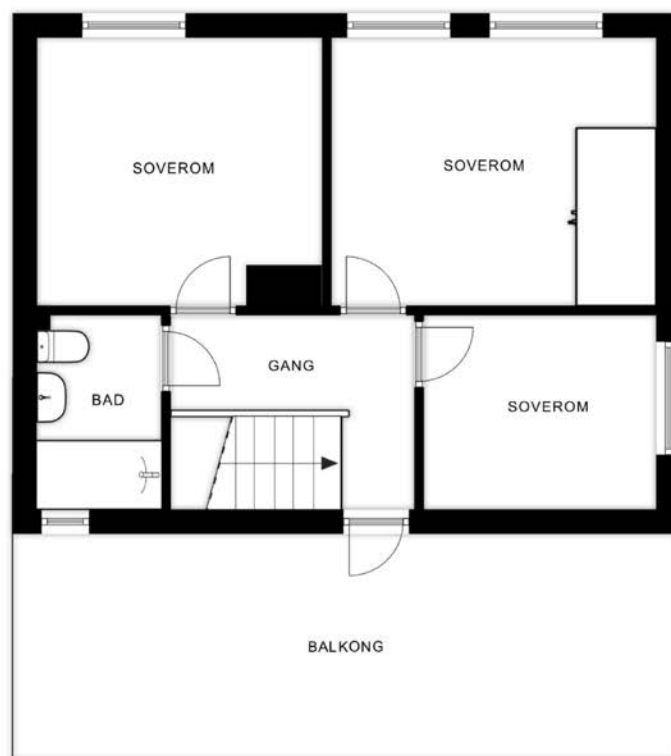
# Plantegning

Plantegningen er ikke målbar, og noe avvik kan forekomme. Megler/selger tar ikke ansvar for ev. feil.  
Innredning og faste installasjoner kan avvike fra den faktiske innredningen.

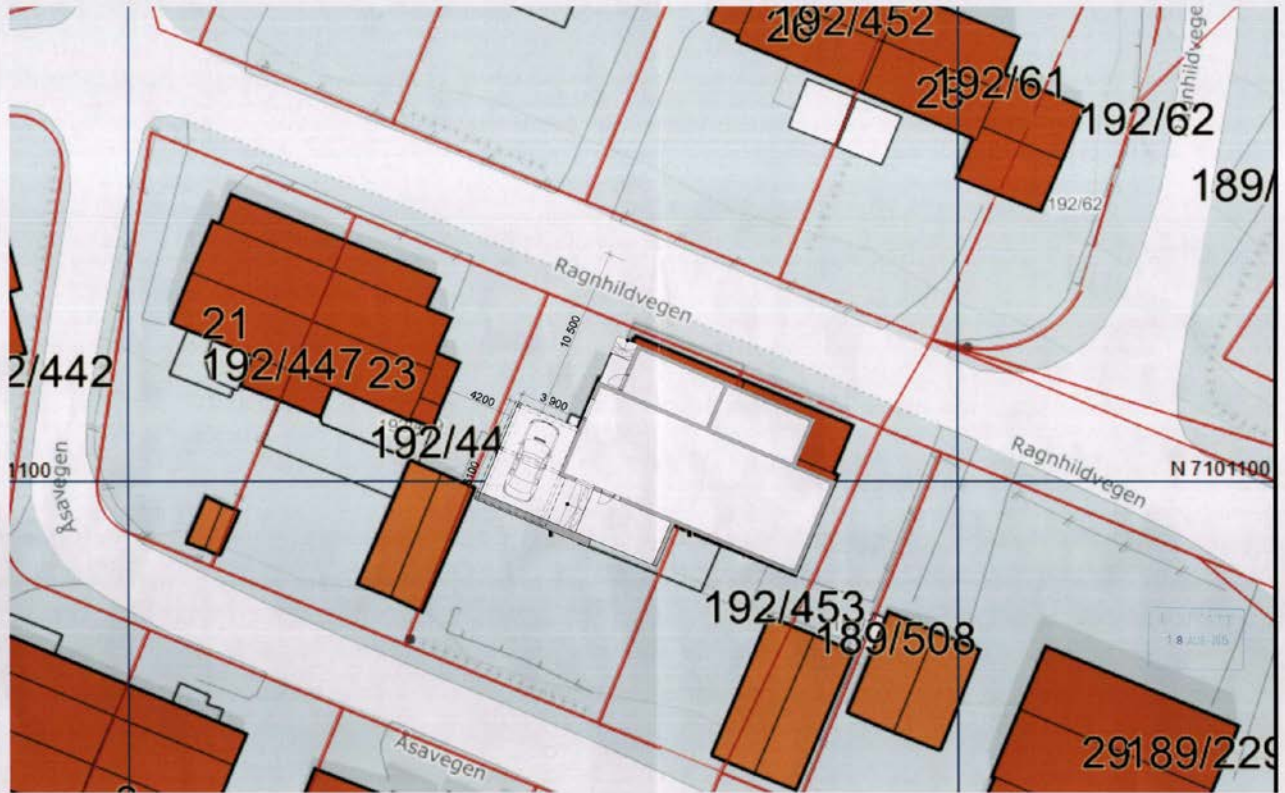
| SITUASJONSPLAN | | | | 1:200 |

| CARPORT, RAGNHILDSVEI | | | | |
