Gurivegen 1, 5516 HAUGESUND

**Innholdsrik enebolig | Flott  
uteområde | 3 soverom | Attraktivt  
og familievennlig nabolag |  
Hagestue | Garasje**

**Salgsobjekt:** Enebolig  
**Eierform:** Eiet  
**Byggeår:** 1954  
**BRA-i/BRA Total** 163/191 kvm  
**Tomtstr.:** 178.8 m<sup>2</sup>  
**Soverom:** 3  
**Gnr./bnr.** Gnr. 22, bnr. 57  
**Oppdragsnr.:** 1509250284

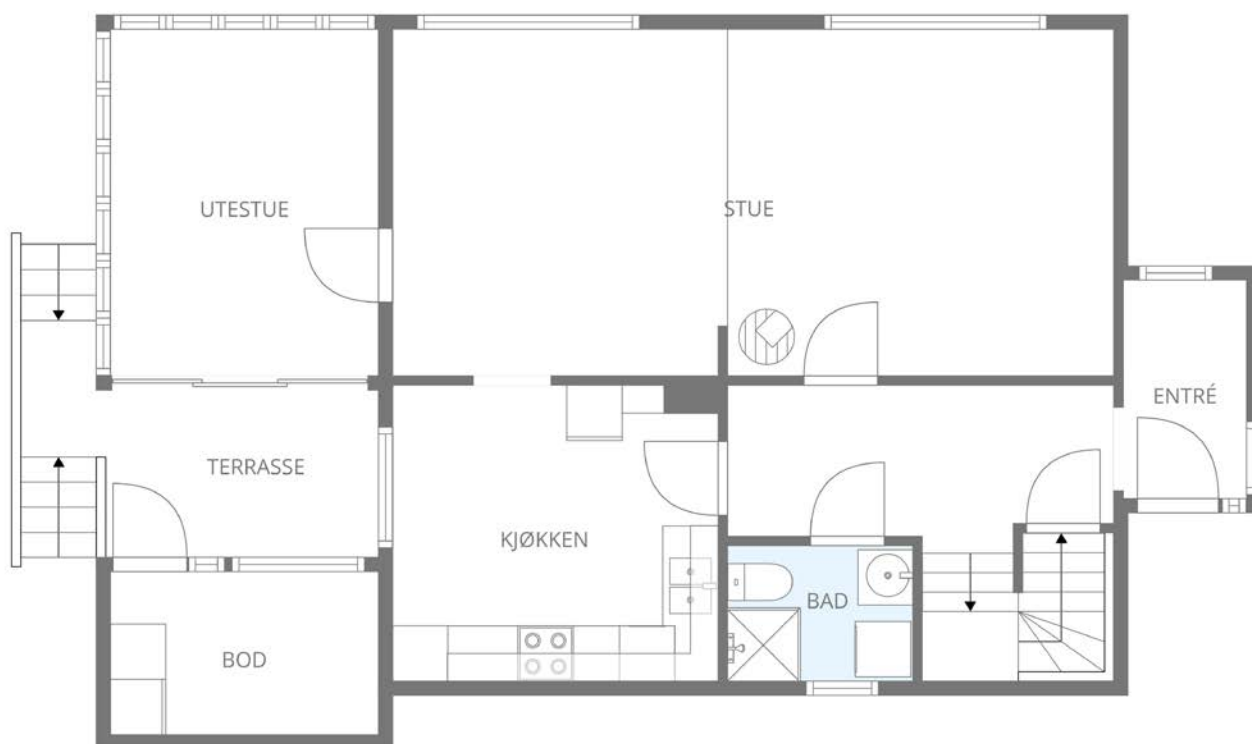
# Plantegning

Skissen er kun ment for å gi inntrykk av planløsning. Megler/Selger tar ikke ansvar for evt. feil. Plantegningen er ikke målbar, og kan inneholde feil.

Plantegningen er ikke i målestokk og noe avvik kan forekomme.  
Megler/selger tar ikke ansvar for evt. feil.

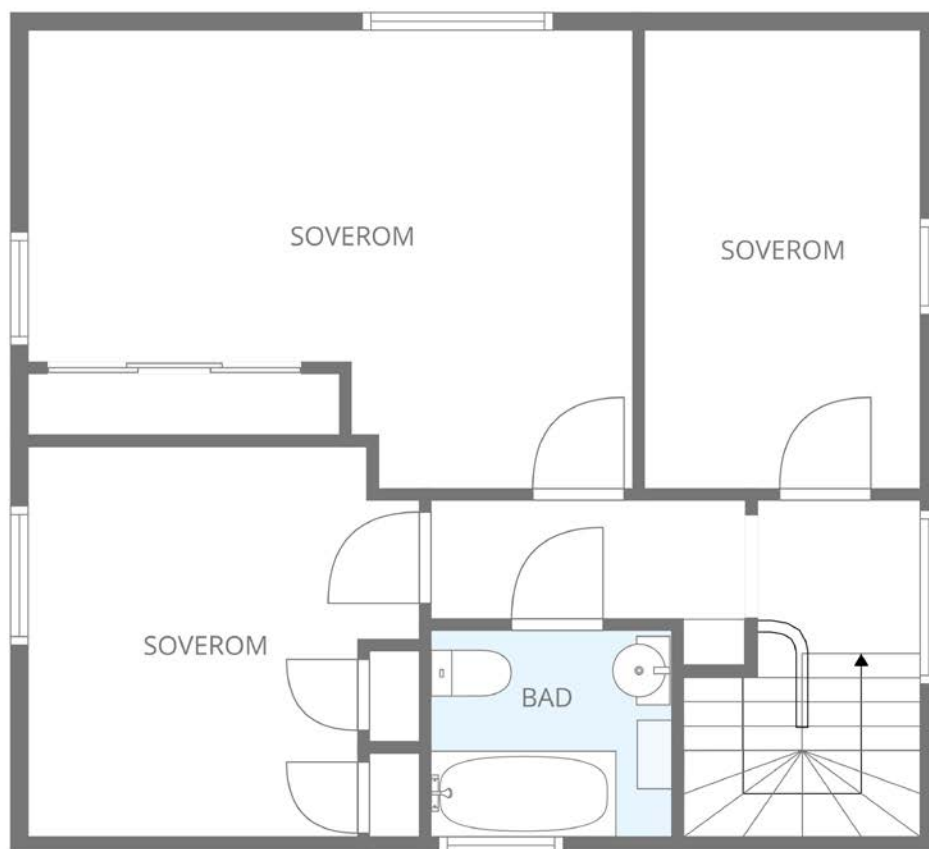
# Plantegning

Skissen er kun ment for å gi inntrykk av planløsning. Megler/Selger tar ikke ansvar for evt. feil. Plantegningen er ikke målbar, og kan inneholde feil.

Plantegningen er ikke i målestokk og noe avvik kan forekomme.  
Megler/selger tar ikke ansvar for evt. feil.

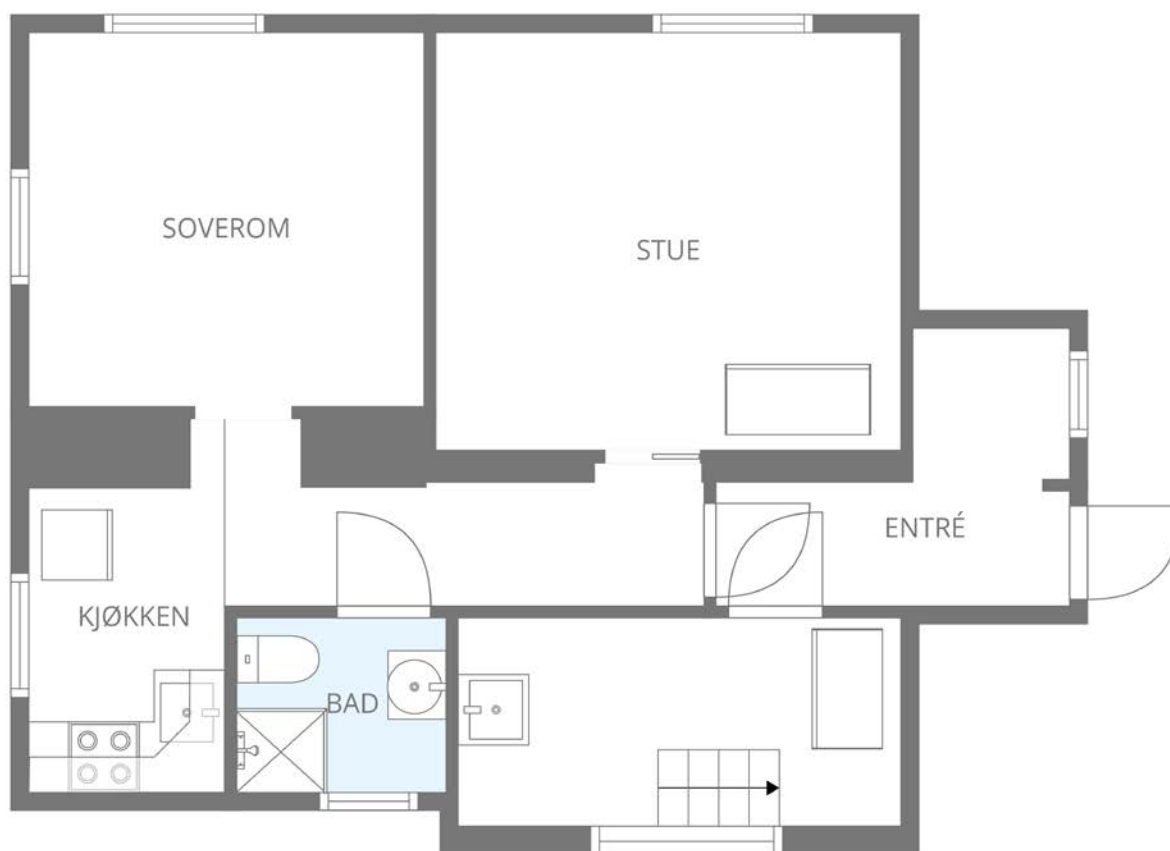
# Plantegning

Skissen er kun ment for å gi inntrykk av planløsning. Megler/Selger tar ikke ansvar for evt. feil. Plantegningen er ikke målbar, og kan inneholde feil.

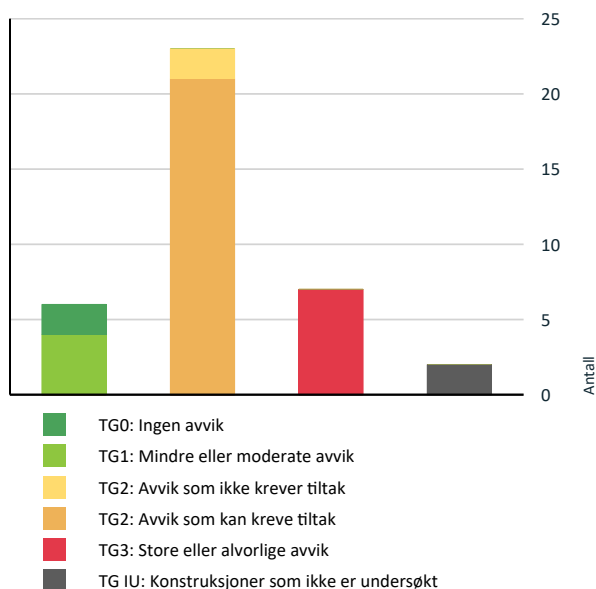
## Fordeling av tilstandsgrader

Vil du vite mer om tilstandsgrader? Se side 4.

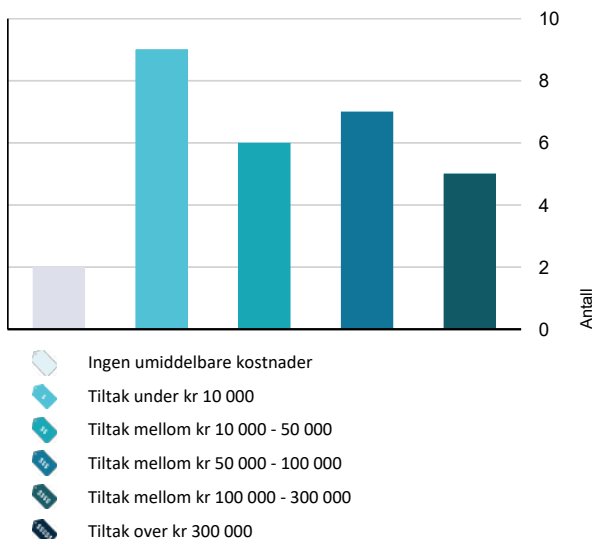
## Anslag på utbedringskostnad

Hva er anslag på utbedringskostnad? Se side 4.

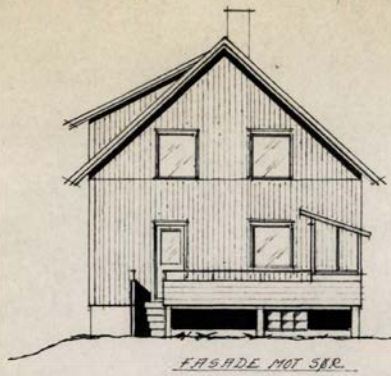
FASADE MOT SØR.

NR 1 GURUVEIEN, HOSD.  
EIER: DR. HENRIK JONHANSSEN  
HRT.  
ALTAN PERGOLA  
6.40m x 3.00m
