Tilstandsrapport

Boligbygg med flere boenheter

Hedmarksgata 10 D, 0658 OSLO

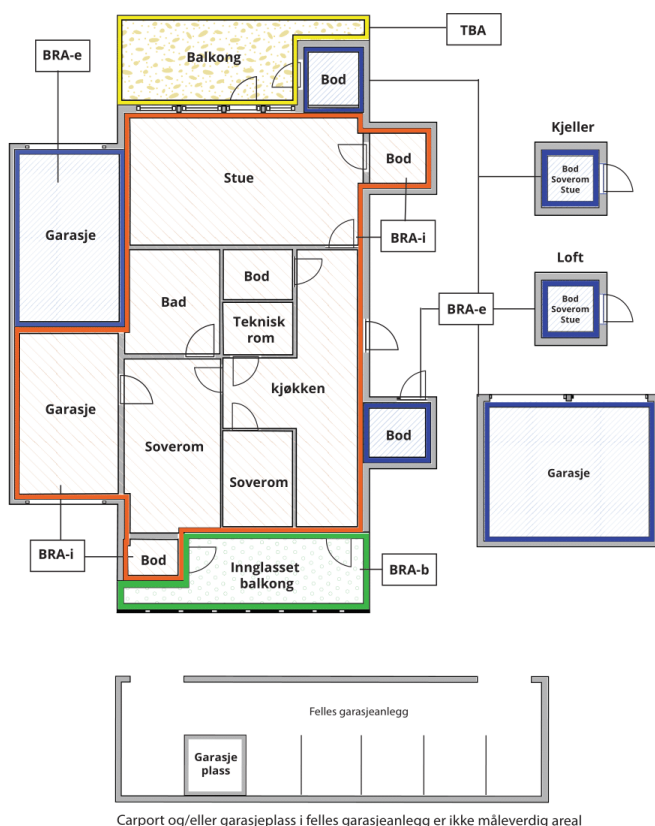
BRA = BRA-i + BRA-e + BRA-b

Bruksarealet for bygningen er bruttoarealet minus arealet som opptas av yttervegger.

Internt bruksareal (BRA-i)	Arealet innenfor boenheten(e)
Eksternt bruksareal (BRA-e)	Arealet av alle rom utenfor boenheten(e) og som tilhører denne, slik som for eksempel boder
Innglasset balkong mv (BRA-b)	Arealet av innglasset balkong, veranda eller altan når denne er tilknyttet boenheten(e)
Terrasse- og balkongareal (TBA)	Arealet av terrasser, åpne balkonger og åpen altan tilknyttet boenheten(e)
