Randøy Ring 112, 4130 HJELMELAND

**Stor og innholdsrik enebolig med  
panoramautsikt, 5 sov, garasje og  
stor tomt på 3,7 mål.  
Mulighet for båtplass og sjøbod.**

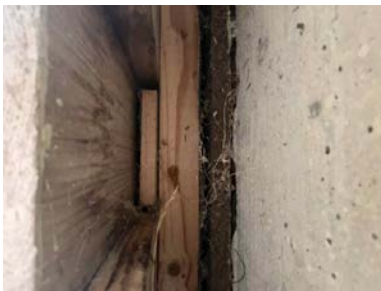
Anbefaler å overflatebehandle / bytte slitte overflater i trekledning, råteskade i vindskier og utbedre lufting mellom veggkonstruksjon og kledning.

Det registreres stedvis slitte / sprukne overflater i trekledning, råteskader i vindskier mot Sørøst og det er stedvis benyttet klosser som musesperre bak kledning. Dette har medført stedvis redusert lufting.

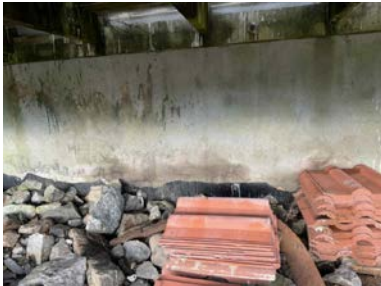
## Grunnmur og fundamenter

Grunnmuren er stedvis innvendig utlektet og utvendig inntil fylt med masser. Det er derfor ikke mulig å kontrollere hele grunnmuren for sprekker eller skader.
