Såstadvegen 294, 2335 STANGE

**STANGE VESTBYGD**

# Ditt nye hjem?

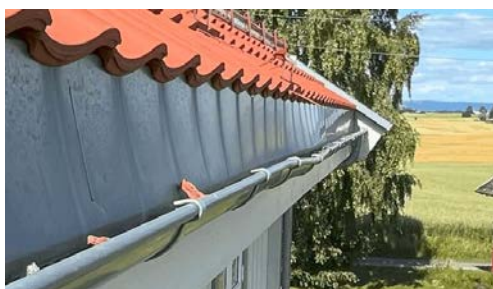
Takrenne mot øst har deformasjon.

For å lukke avviket må det gjøres tiltak rundt takrenne.

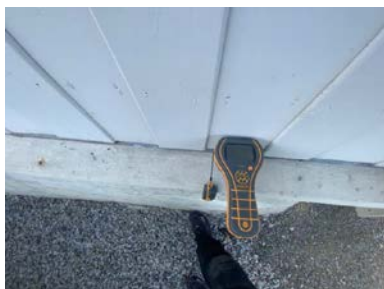
Yttervegg i trekonstruksjon. Tømmerkasse. Stående utvendig trekledning.

Ved enkel fuktmåling registrerte jeg tørre verdier.

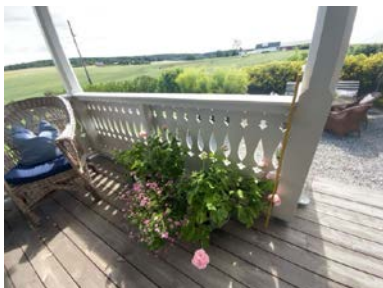
Rekkeverket er for lavt i forhold til dagens krav.

- Det er ikke krav om utbedring av rekkverkshøyde opp til dagens forskriftskrav.

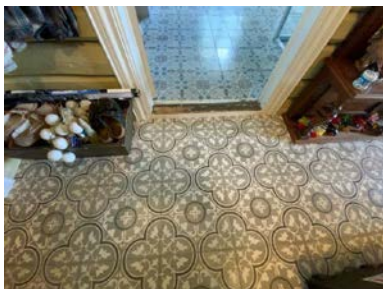
Bom på fliser i gang.

Bygningsdel med knirk i gulv fungerer med dette avviket, men tiltak må påregnes for å lukke avviket.  
Behov for vedlikehold og utbedringer av flisgulv i gang 1. etasje.

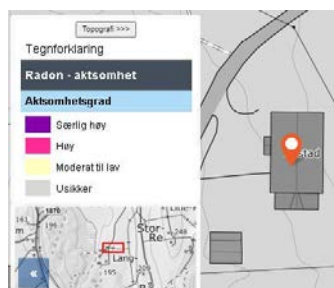
Eiendommen ligger i et området som er markert med usikker aktsomhet i kartet.

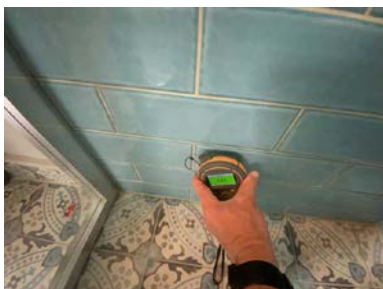
Ved bruk av fuktindikator på utsatte steder registrerte jeg ingen unormale verdier.

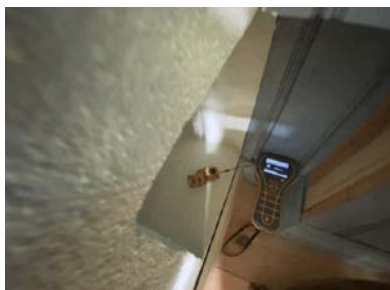
Ved fuktmåling ble det registrert tørre verdier. Fuktmåling er utført på bakside av våtsone i fra kjøkken.

Hulltaking er ikke foretatt da det ikke er fysisk mulig pga tilliggende konstruksjoner. Tømmervegg og tekniske installasjoner mot våtsone.

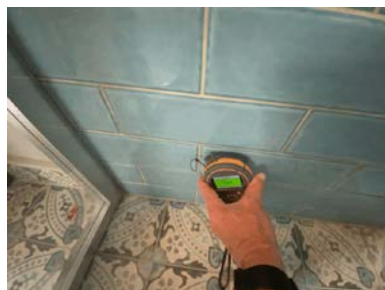
Ved bruk av fuktindikator på utsatte steder registrerte jeg ingen unormale verdier.

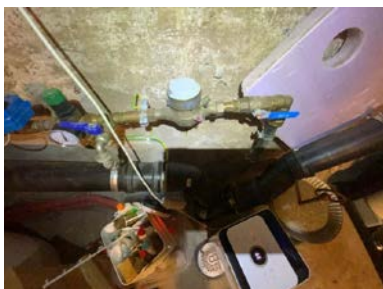
Stoppekran er montert i kjeller.

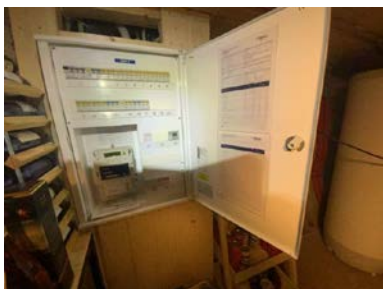
El-skap med automatsikringer og med kursfortegnelse.

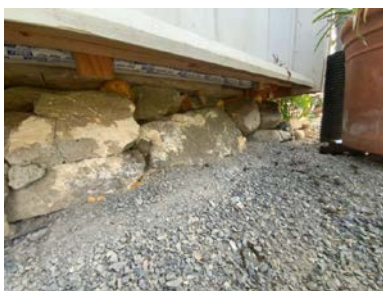
Avskalling av mur mot sørvestlig.

- Grunnmuren har sprekkeformasjoner.
- Det er påvist sprekker i murte/pussede fasader.

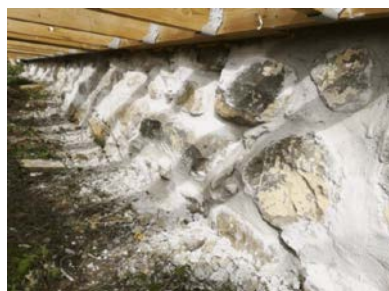
Grunnmur mot sør er restaurert.

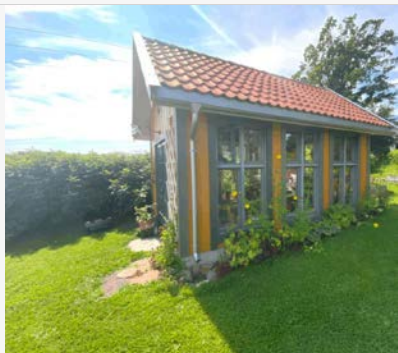
### Orangeri.

Gulv støpt på grunn. Grunnmur i betong. Yttervegg i trekonstruksjon. Mønet skråtak i trekonstruksjon. Undertaksbord. Stående utvendig trekledning. Takteking i tegel. Takrenner og utvendige beslag i metall. stein. Vindski i tre. Trevinduer med 2-lags isolerglass. Ytterdør i tre med 2-lags isolerglass. Isolert. Innvendig malt trekledning.

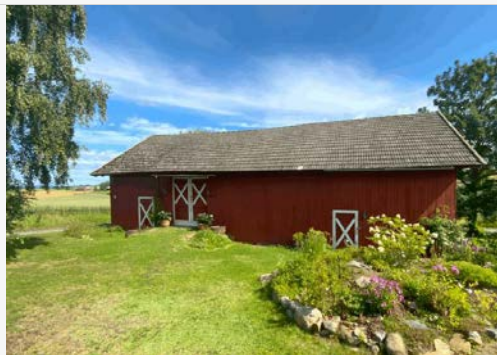
### Låve

Fundamentert direkte på grunn med blokker. Grovstøpt gulv. Grunnmur i betong. Tregulv. Yttervegg i trekonstruksjon. Mønet skråtak i trekonstruksjon. Stående utvendig trekledning. Takrenner og utvendige beslag i metall. Vindski i tre. Trevinduer med 1-lag glass. Ytterdør i tre. Treporter. Låven er fordelt med forskjellige rom for lager, høyloft, tidligere grishus, hønsehus og fjøs.
