**Malm - Enebolig med uthus. Utsikt.  
Renovering må påberegnes .**

**Salgsobjekt:** Enebolig  
**Eierform:** Eiet  
**Byggeår:** 1932  
**BRA-i/BRA Total** 68/85 kvm  
**Tomtstr.:** 1020.6 m<sup>2</sup>  
**Soverom:** 2  
**Gnr./bnr.** Gnr. 708, bnr. 8  
**Oppdragsnr.:** 1708250243

Mindre enebolig med uthus.  
Oppgraderinger må påberegnes  
Høy, fri beliggenhet med utsikt  
Mulighet for snarlig overtakelse  
Velkommen på visning

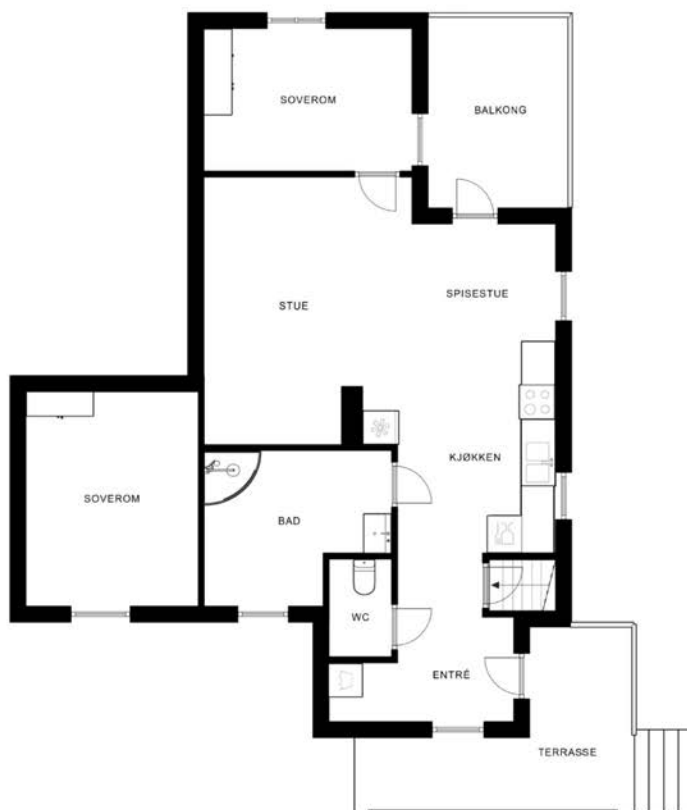
# Plantegning

Plantegningen er ikke målbar, og noe avvik kan forekomme. Megler/selger tar ikke ansvar for ev. feil.  
Innredning og faste installasjoner kan avvike fra den faktiske innredningen.
