**Malm - Enebolig med uthus. Utsikt.  
Renovering må påberegnes .**

**Salgsobjekt:** Enebolig  
**Eierform:** Eiet  
**Byggeår:** 1932  
**BRA-i/BRA Total** 68/85 kvm  
**Tomtstr.:** 1020.6 m<sup>2</sup>  
**Soverom:** 2  
**Gnr./bnr.** Gnr. 708, bnr. 8  
**Oppdragsnr.:** 1708250243

# Malm - Enebolig med uthus. Utsikt. Renovering må påberegnes .

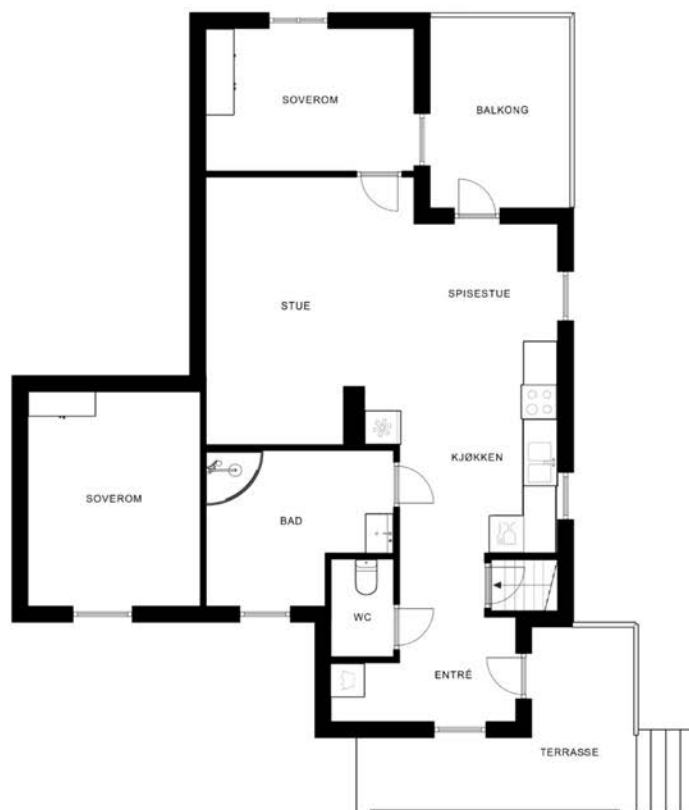
# Plantegning

Plantegningen er ikke målbar, og noe avvik kan forekomme. Megler/selger tar ikke ansvar for ev. feil.  
Innredning og faste installasjoner kan avvike fra den faktiske innredningen.
