Bregnevegen 31, 2208 KONGSVINGER

**Koselig og innholdsrik familiebolig
på utsiktstomt i Lia * 2 bad *
Dobbel garasje**

Salgsobjekt: Enebolig
Eierform: Eiet
Byggeår: 1975
BRA-i/BRA Total 180/249 kvm
Tomtstr.: 973.4 m²
Soverom: 3
Gnr./bnr. Gnr. 29, bnr. 244
Oppdragsnr.: 1202240188

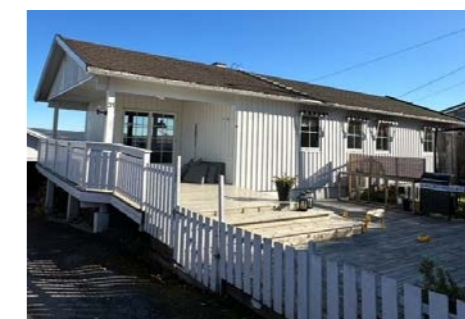
TG 2 Dører

Malt inngangsdør fra byggeår m/2 sideglassfelt. Malt skyve terrassedør fra 2010 med 2-lag isolerglass med sprosser..

- Det er påvist utetthet/åpning mellom dørblad og dørkarm. Dvs. at kaldtrekk kan oppstå.
- Det er avvik:

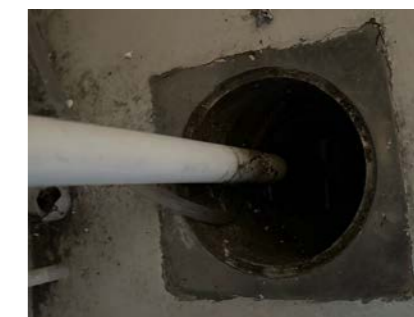
UNDERETASJE > VASKEROM

TG 1 Sanitærutstyr og innredning

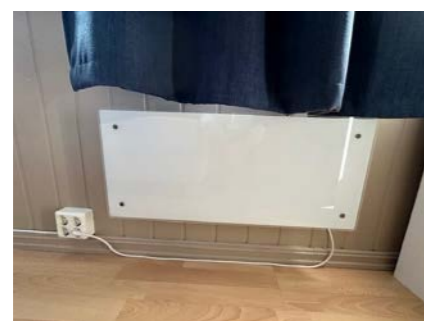
TG 1 Andre installasjoner

Luft til luft varmepumpe fra 2008. Panelovner (fra 2019 i 1 etg.). Gulvarme i bad, vaskerom, toalettrom og hall m/trapp.

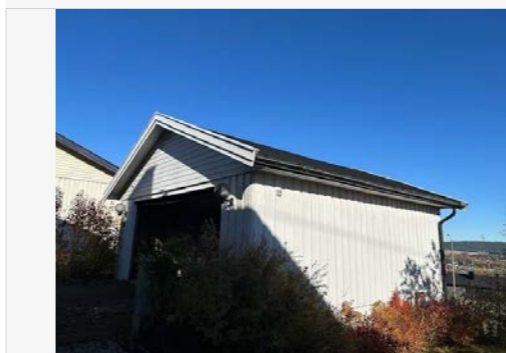
Dobbel garasje fundamentert på underetasje av lecastein. Etasjeskiller/gulv i betongkonstruksjoner (gulv i garasje er noe slitt og gulv i underetasje har større sprekker). Garasje har uisolert bindingsverkskonstruksjon i tre. Stående malt utvendig panel m/liggende panel i gavl spisser. Saltak i trekonstruksjone med rupanel undertak, teknet med takshingel. Forkantblekk, takrenner og nedløp i metall. Leddport m/el. motor. To vinduer. Garasje er synlig skjev.

I underetasje er det to boder, den ene boden har innvendig påforet vegger. Synlig fukt gjennomtrenging på lecavegg. Ett vindu og en dør (går dårlig). Synlig sprekker og setningsskader på grunnmur i underetasje.
