Bregnevegen 31, 2208 KONGSVINGER

**Koselig og innholdsrik  
familiebolig på utsiktstomt i Lia \*  
2 bad \* Dobbel garasje**

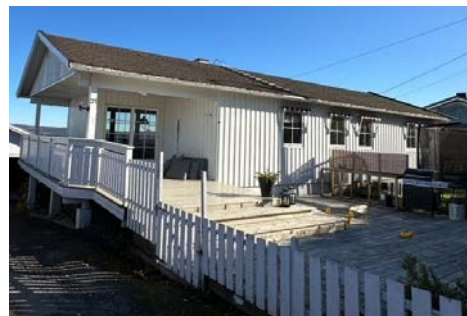
Delvis takoverbygget terrasse v/stue på 62 m2, i trekonstruksjoner. Spaltegulv og rekkverk med stående spiler og håndlist. Rekkverket mot øst er noe løst og må kontrolleres/repares. Balkong i trekonstruksjoner v/master soverom på 4 m2. Spaltegulv og rekkverk med stående spiler og håndlist. Takoverbygget inngangsparti på 4 m2 i trekonstruksjoner. Spaltegulv og rekkverk med stående spiler og håndlist. Fukt i takstolper v/terreng.

Løst rekkverk mot øst v/stue. Det er også målt høy fuktighet i deler av rekkverket.

Det bør foretas nærmerer undersøkelser av rekkverk på terrasse og balkong.

Takoverbygget inngangsparti på 4 m2 i trekonstruksjoner. Spaltegulv og rekkverk med stående spiler og håndlist. Fukt i takstolper v/terreng.

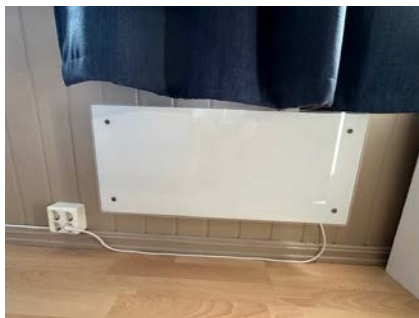
## TG 1 Andre installasjoner

Luft til luft varmepumpe fra 2008. Panelovner (fra 2019 i 1 etg.).  
Gulvarme i bad, vaskerom, toalettrom og hall m/trapp.
