# Tilstandsrapport

Boligbygg med flere boenheter

Havnegata 19, 7125 VANVIKAN

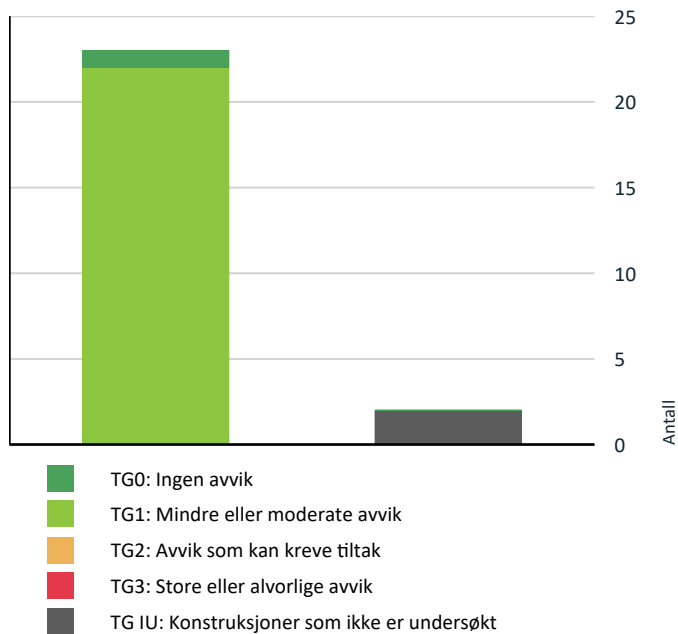
## Fordeling av tilstandsgrader

Vil du vite mer om tilstandsgrader? Se side 4.
